Bestands, Schadens- und Arbeitsdokumentation

Abschlussbericht

**Ev.-Lutherische Kirche
07973 Greiz – OT Hohndorf**

Projektphase III
Orgelprospekt

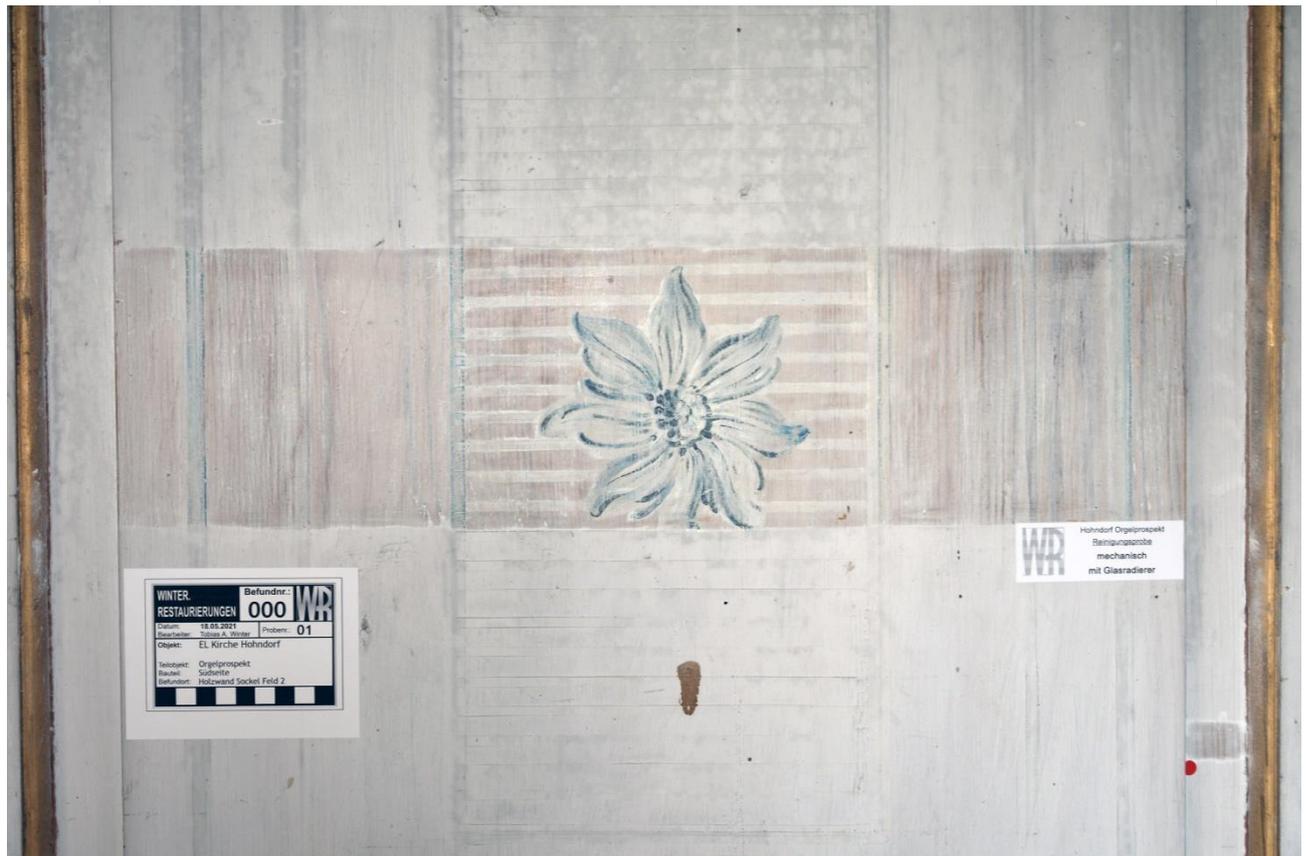
B-S-R-U
 Freilegungsprobe
 Mechanisch mittels Glasradierer
 Nachreinigung mit Bilderreiniger

Grundierung stark

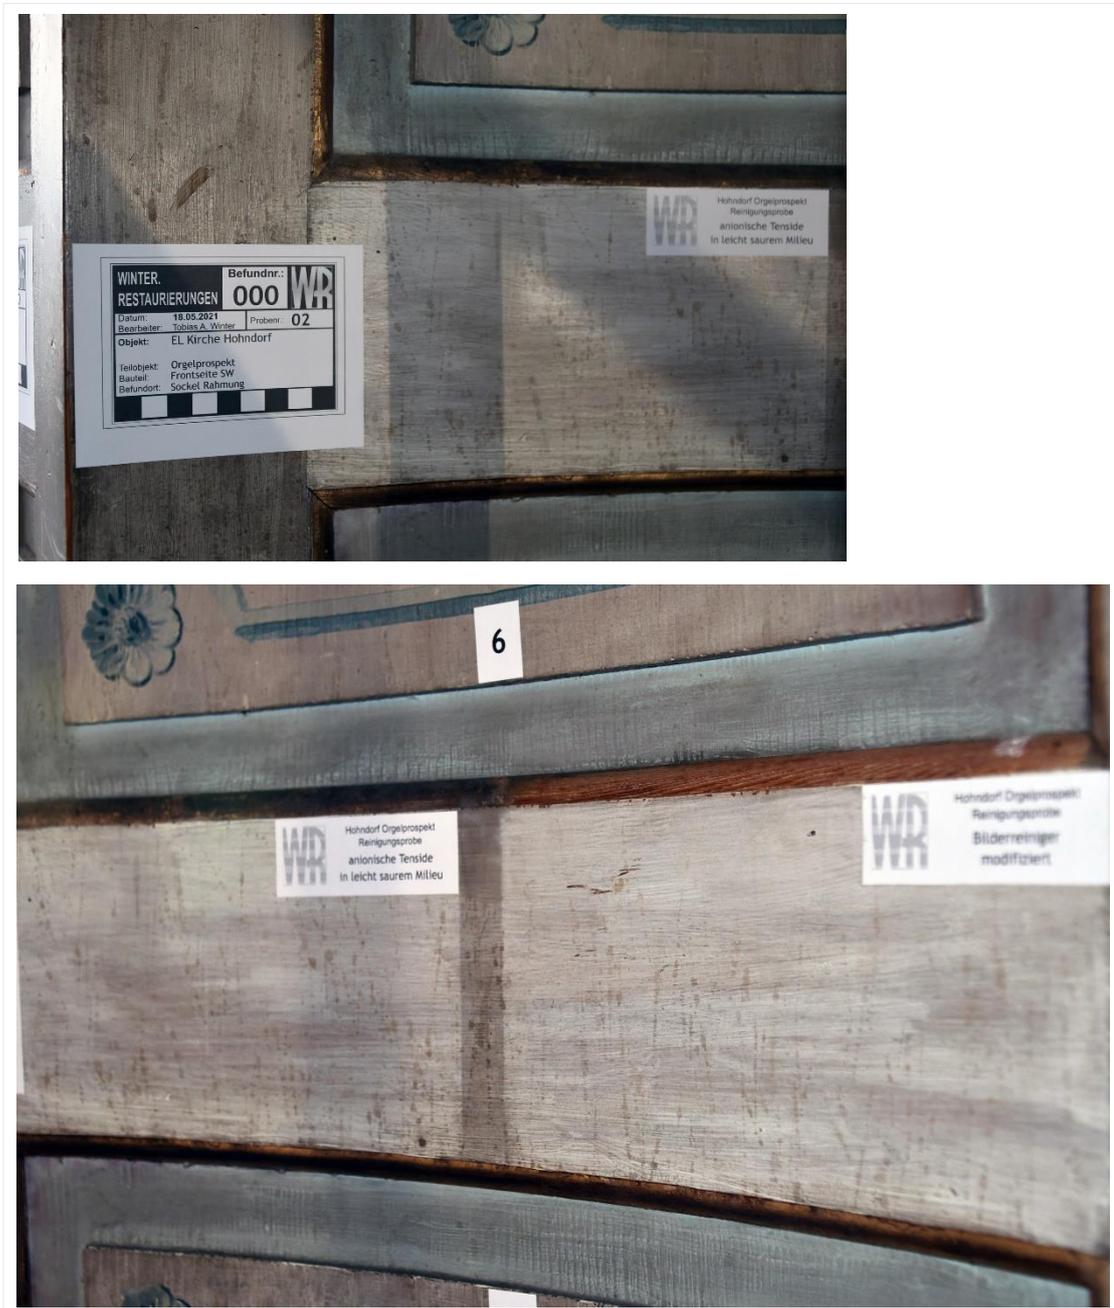
B-F-R-M
 Reinigungsproben Rahmenholz
 Links: anionische Tenside
 Rechts: Bilderreiniger von Winsor&Newton

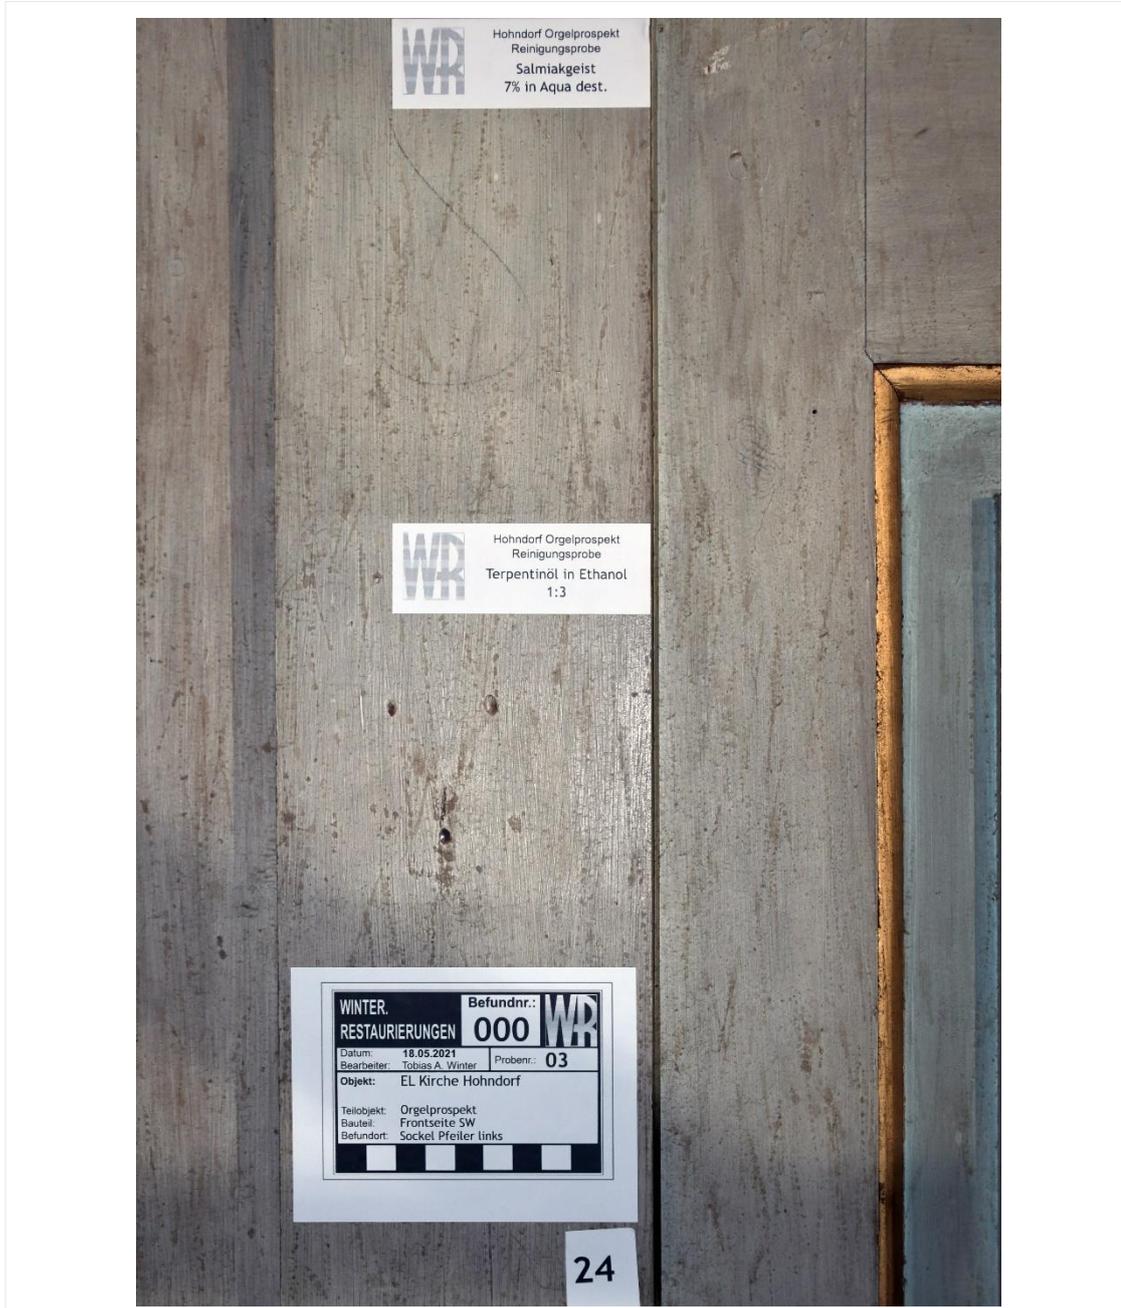
B-F-L-U
Reinigungsprobe Rahmenholz
Salmiakgeist 7% in Aqua dest.
Terpentinöl in Ethanol 1:3

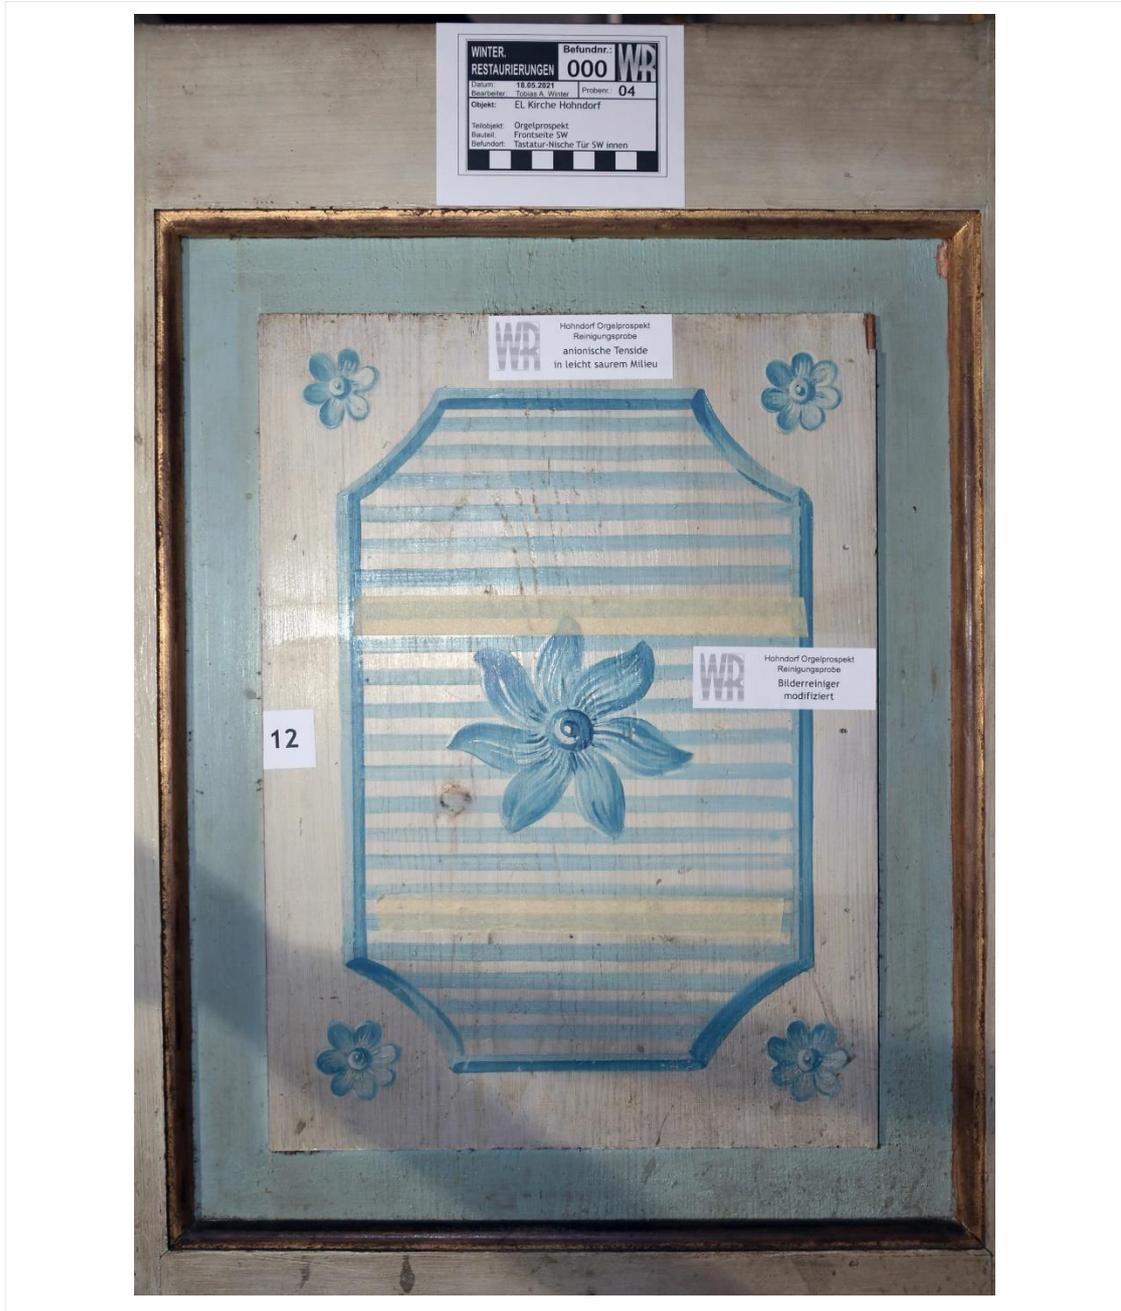
B-F-ML-U
 Reinigungsproben
 Oben: anionische Tenside
 Unten: Bilderreiniger von Winsor&Newton

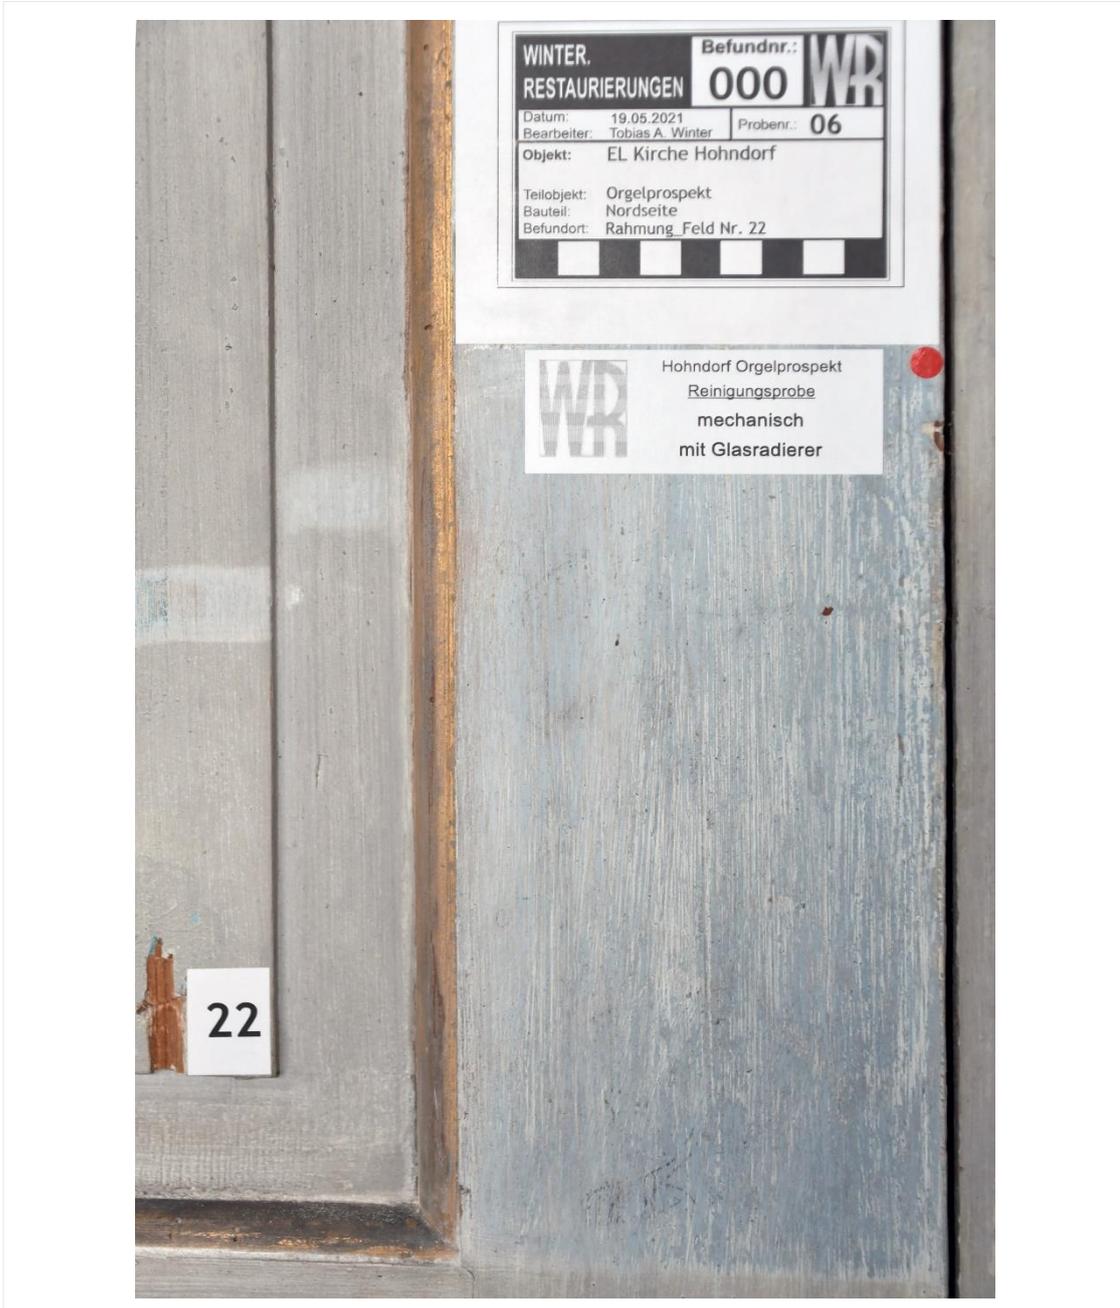
B-N-L-U
 Reinigungsprobe
 Mechanisch mit Glasradierer
 Nacharbeit mit Winsor&Newton
 Pigmentveränderungen (blau zu grau)
 Blauton: NCS S 2020-R90B (annähernd)

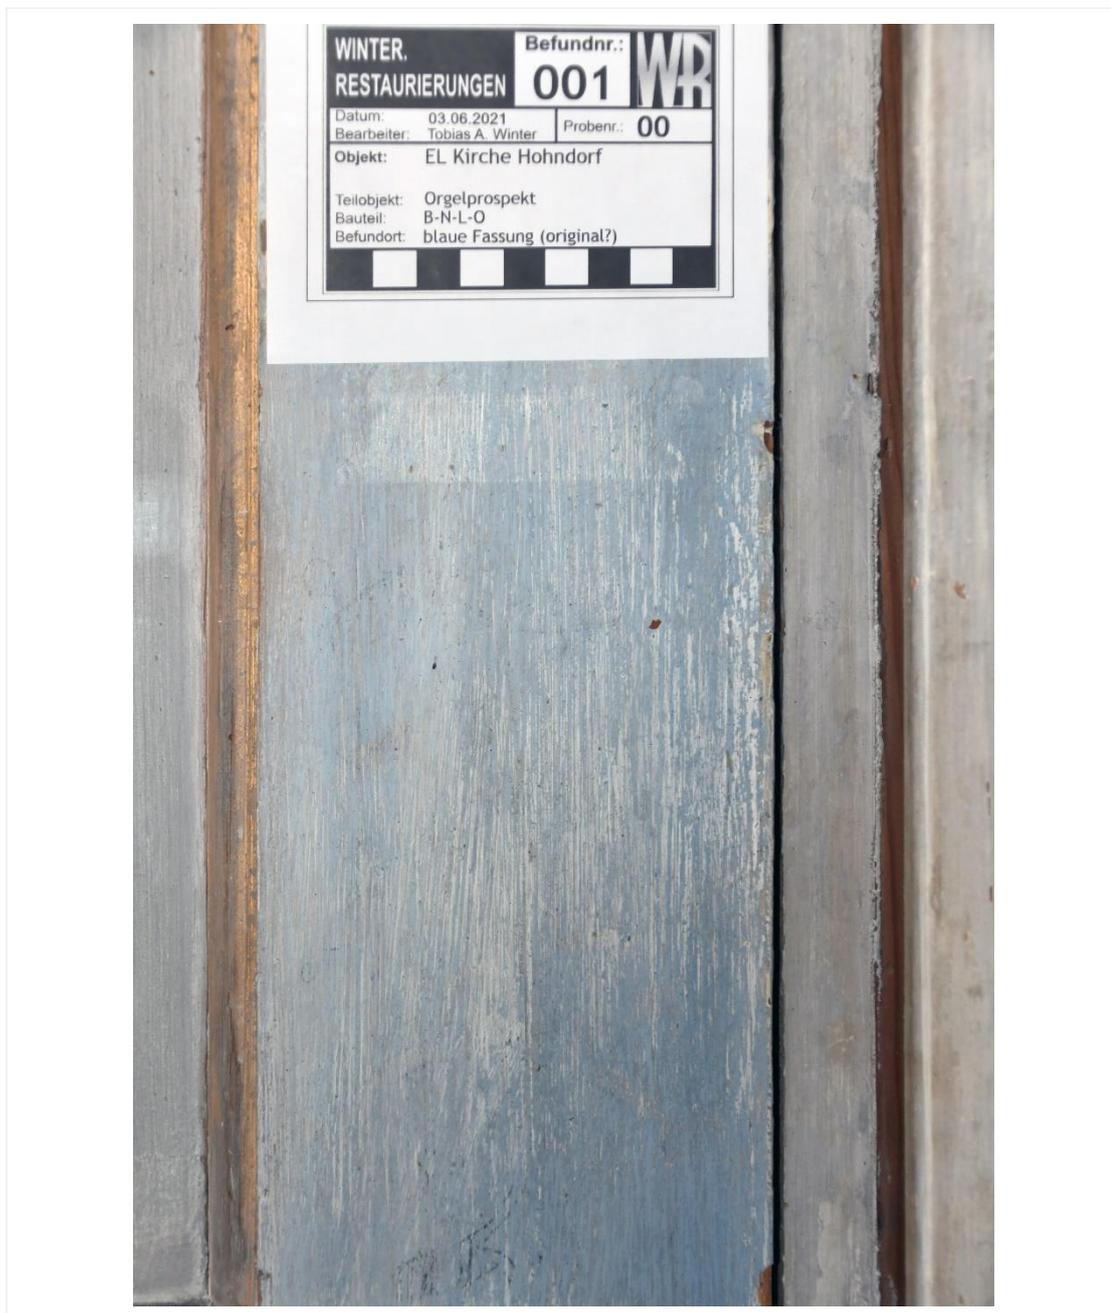
B-N-L-O
 Freilegungsprobe
 erhaltene Originalfassung (?)
 Blau, z. T. vergraut

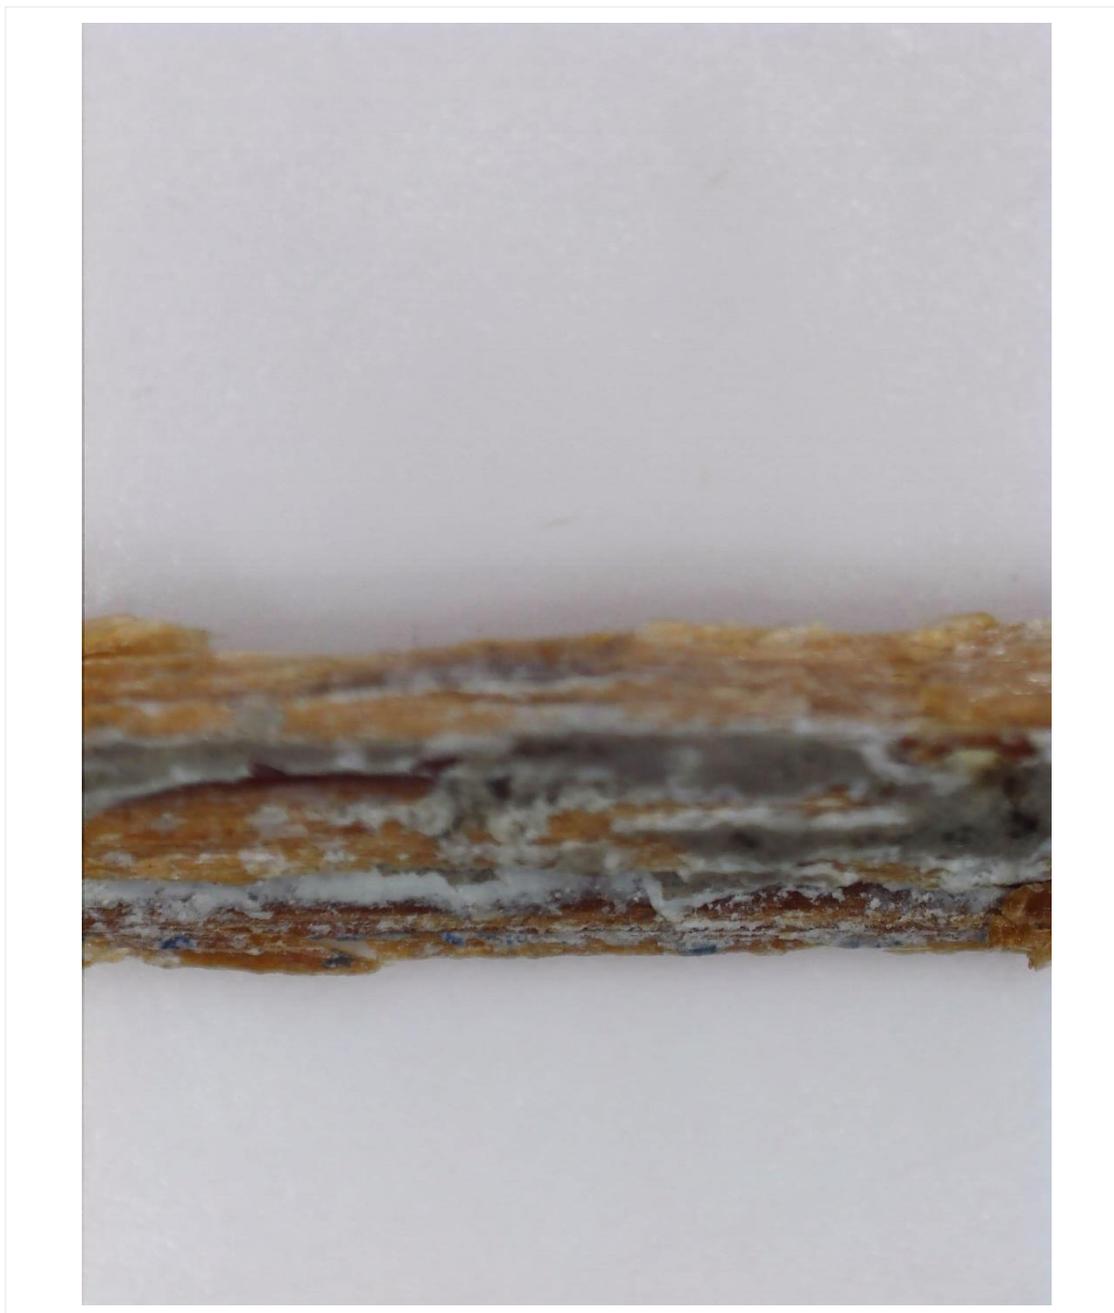
A-F-R
 Rahmenholz
 Eckkante mit blauer Fassung
 Unten sichtbare Einschlüsse und Reste blauer Pigmente

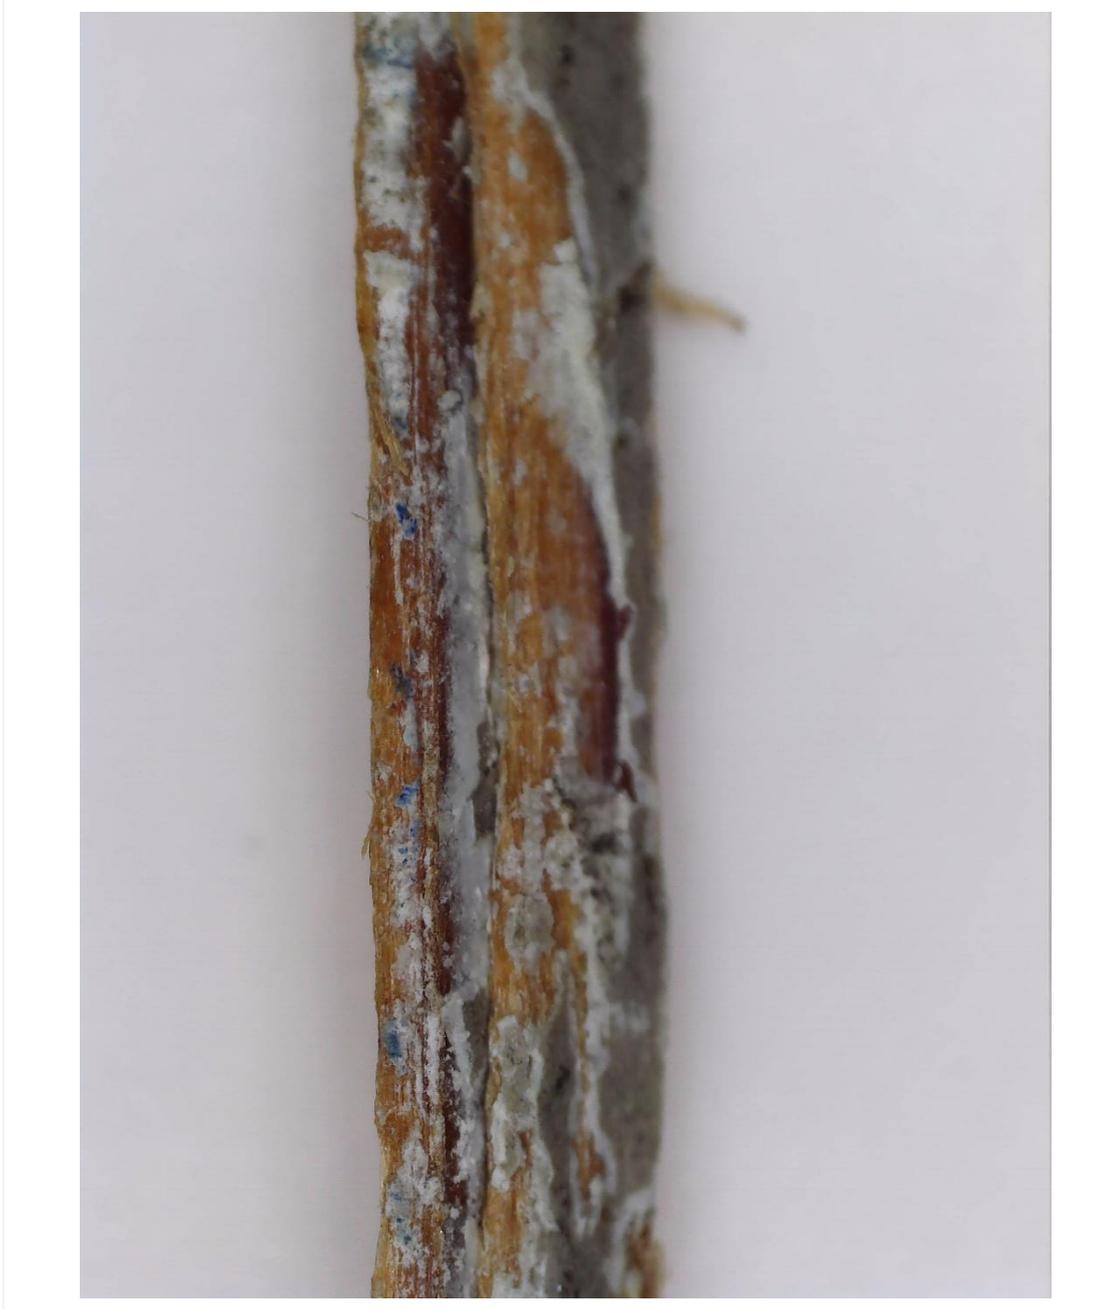
A-F-R
 Rahmenholz
 Eckkante mit blauer Fassung
 Links sichtbare Einschlüsse und Reste blauer Pigmente

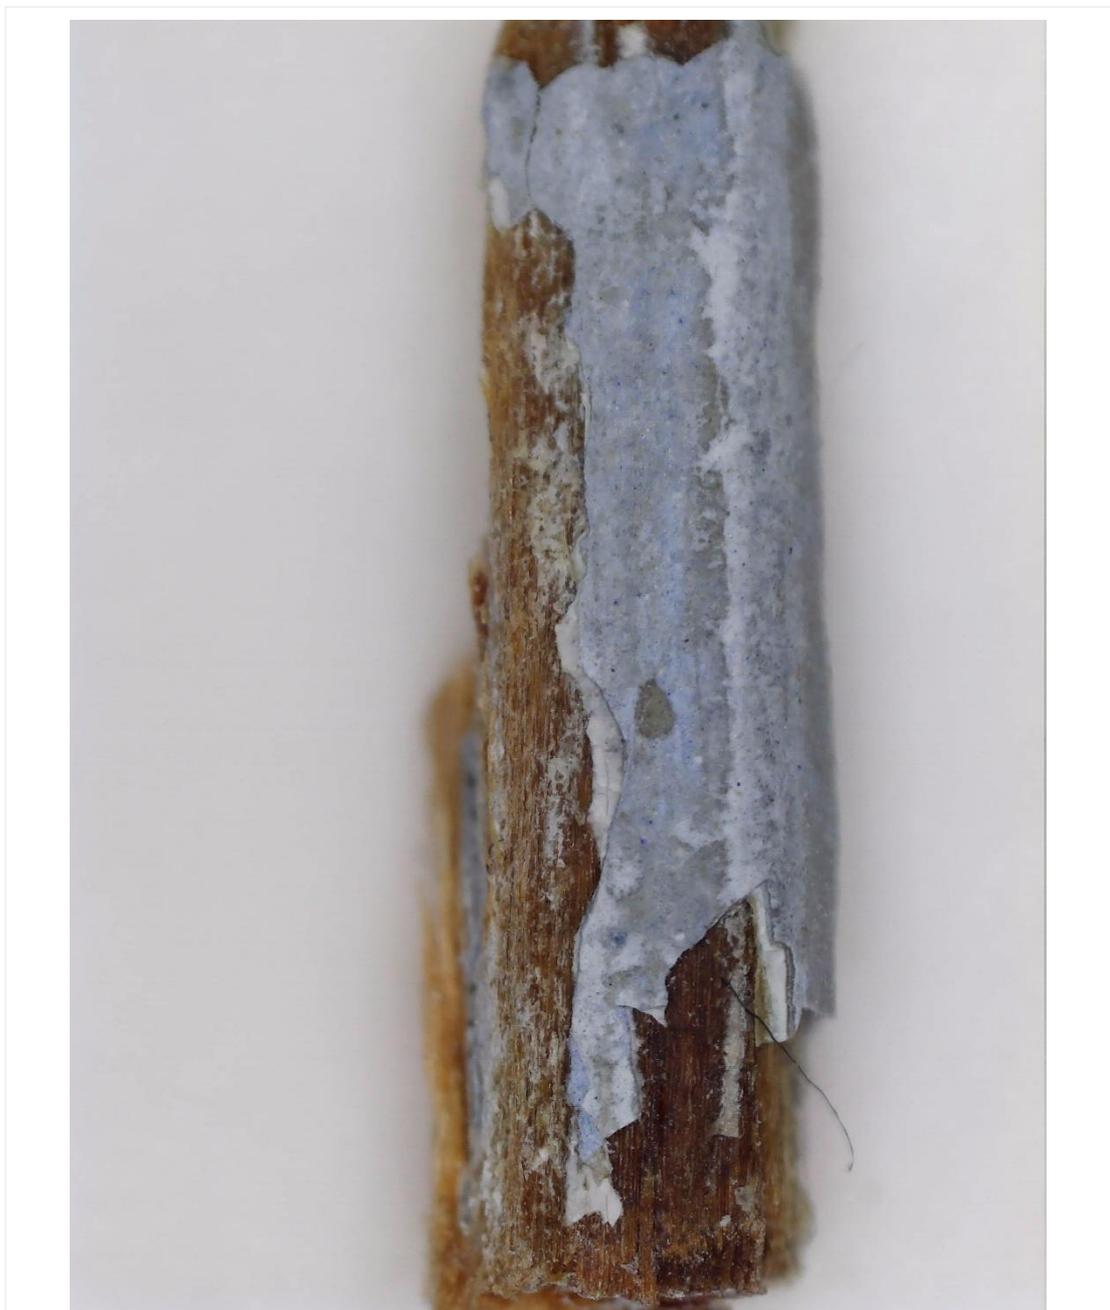
A-F-R
Rahmenholz
Eckkante mit blauer Fassung
Links und mittig sichtbare Einschlüsse und Reste blauer Pigmente

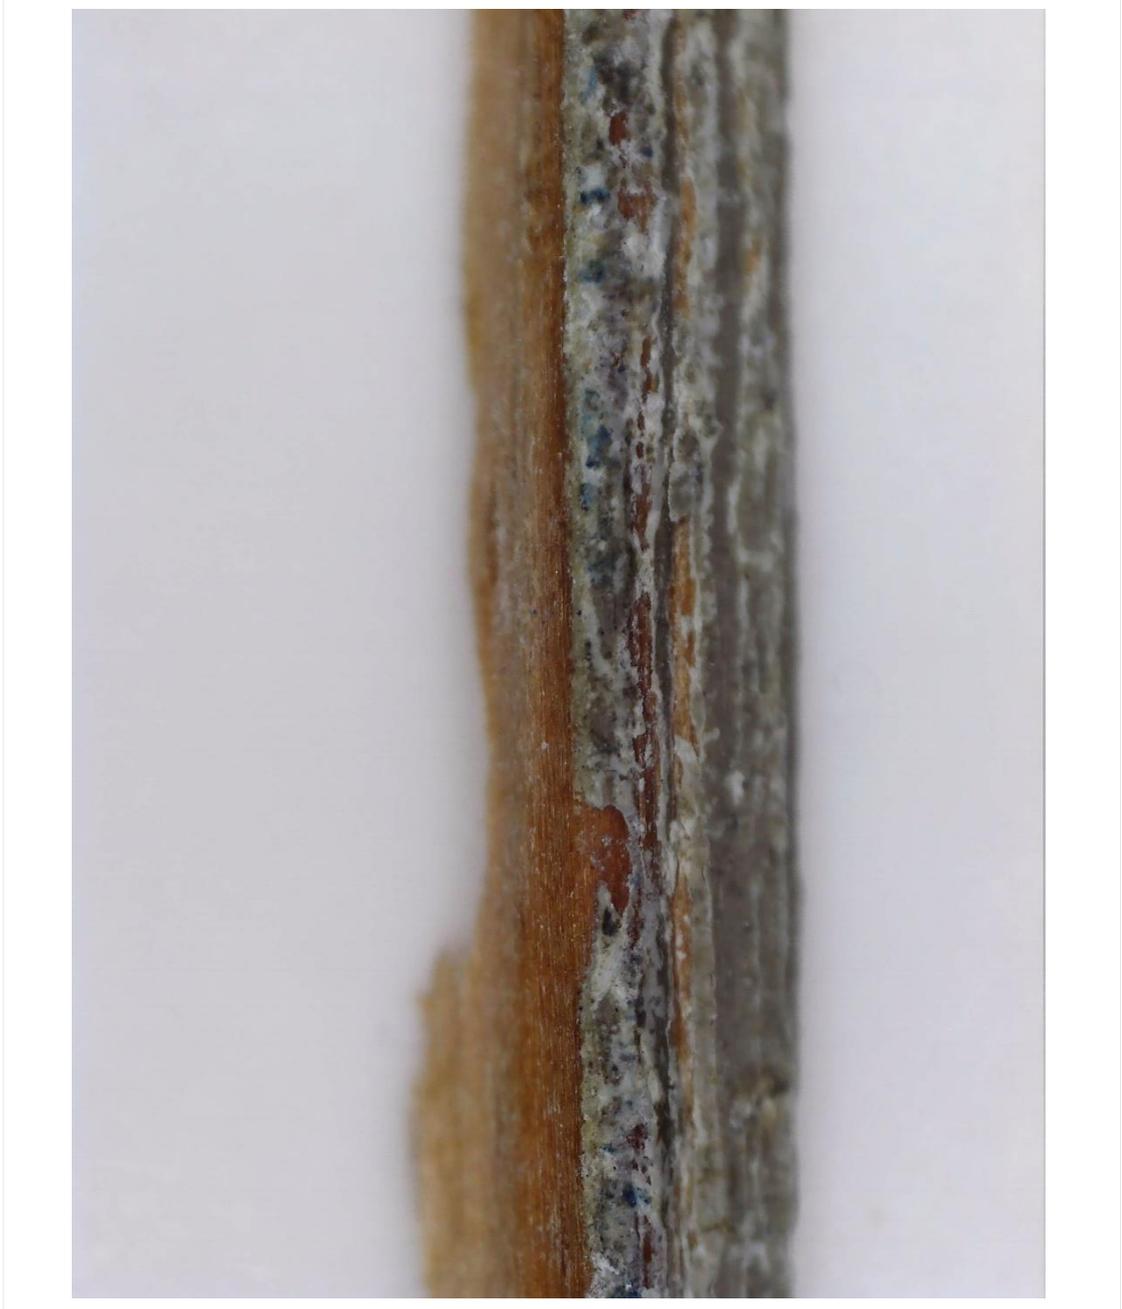
A-F-R
 Rahmenholz
 Eckkante mit blauer Fassung
 Sichtbare Einschlüsse und Reste blauer Pigmente

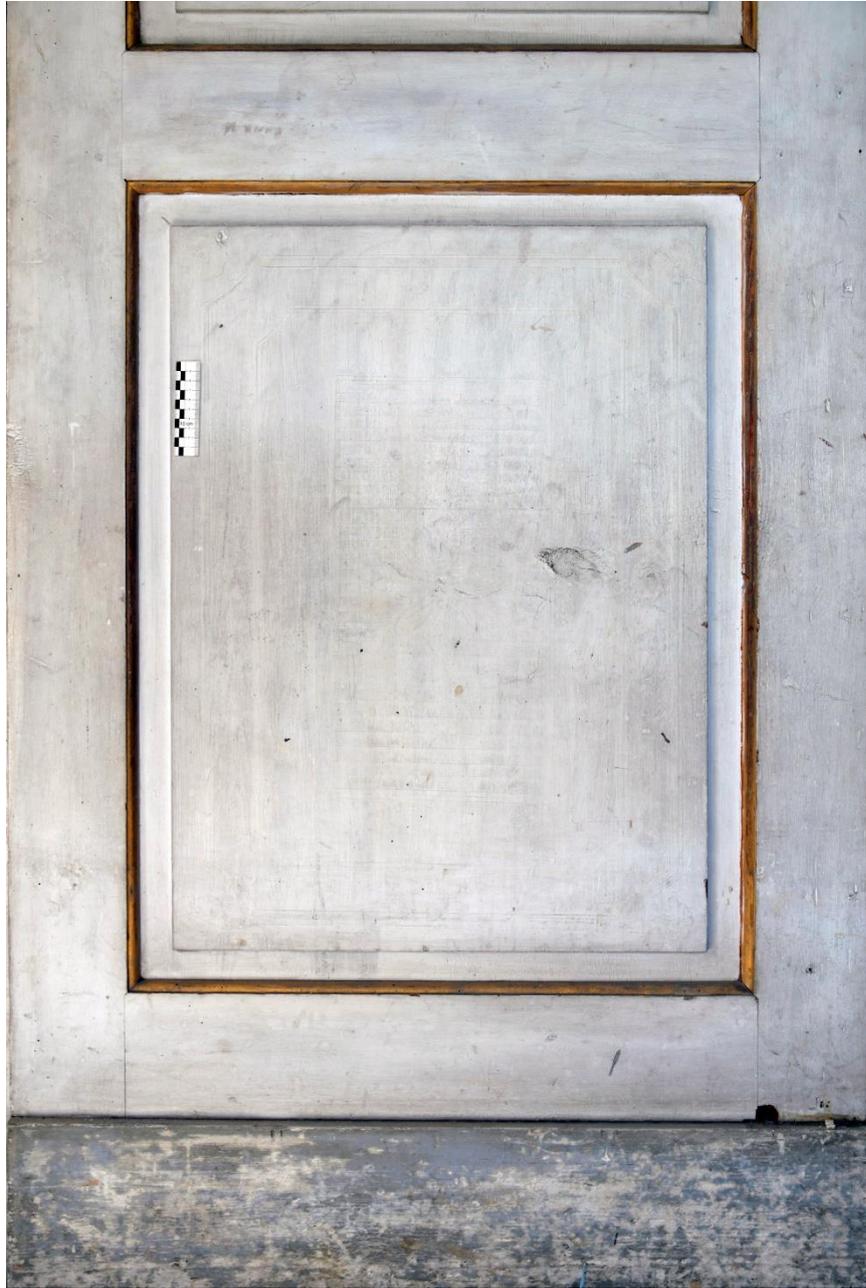
Südseite
Prospektseite unten, überfasst
Vorzustand

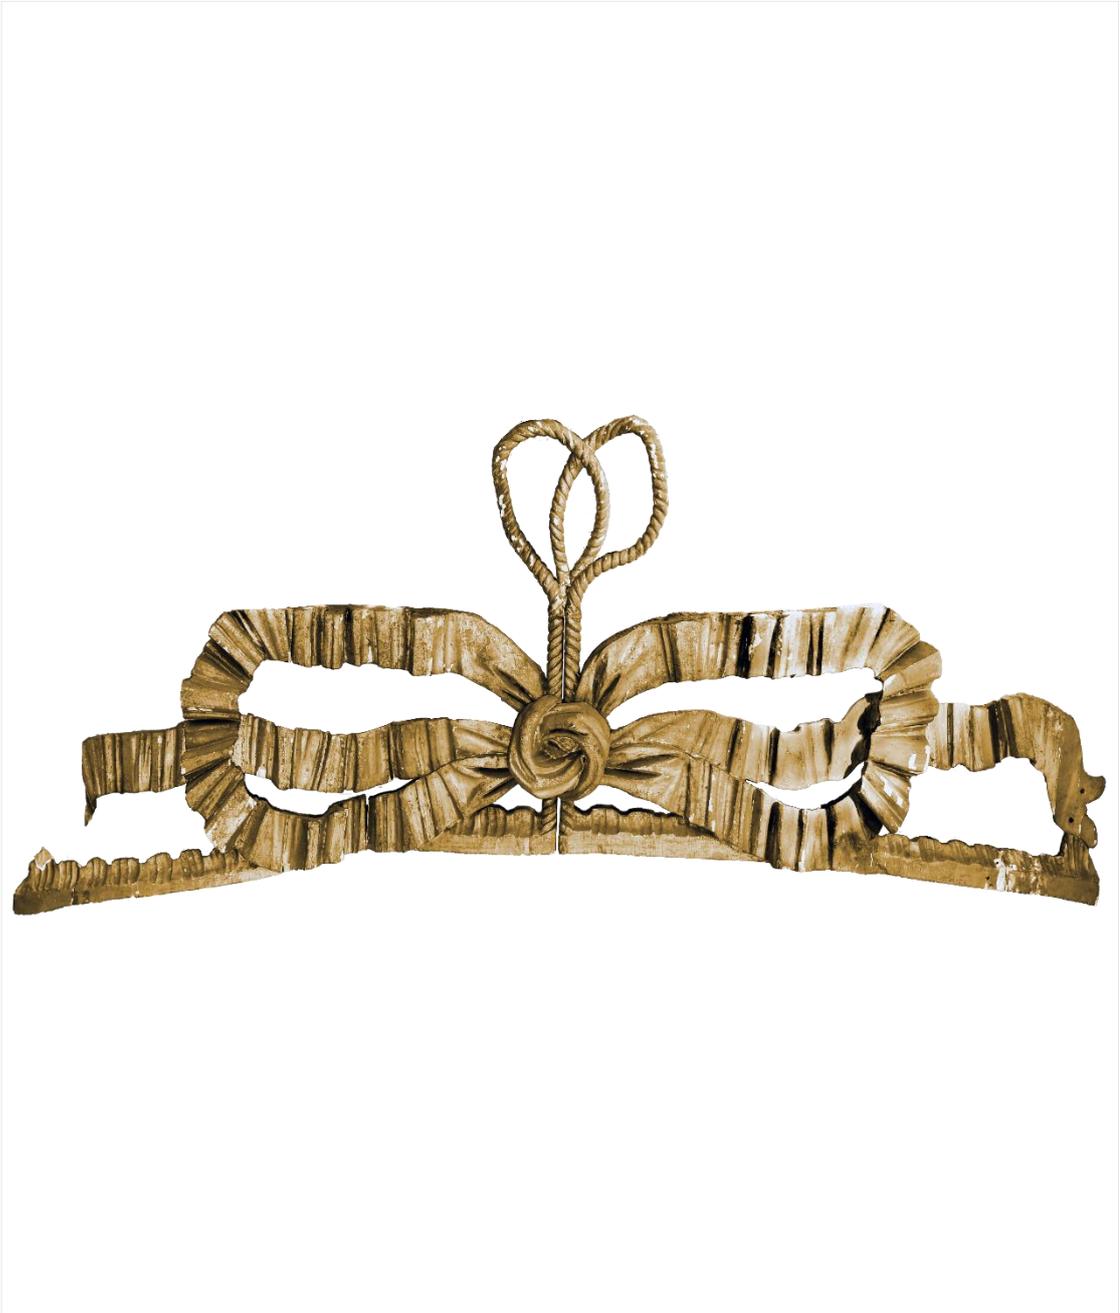
Westseite
Rekonstruktion der obersten Mittellösung
Lose Einzelteile, da Decke herabgesenkt wurde und kein
Platz mehr vorhanden ist

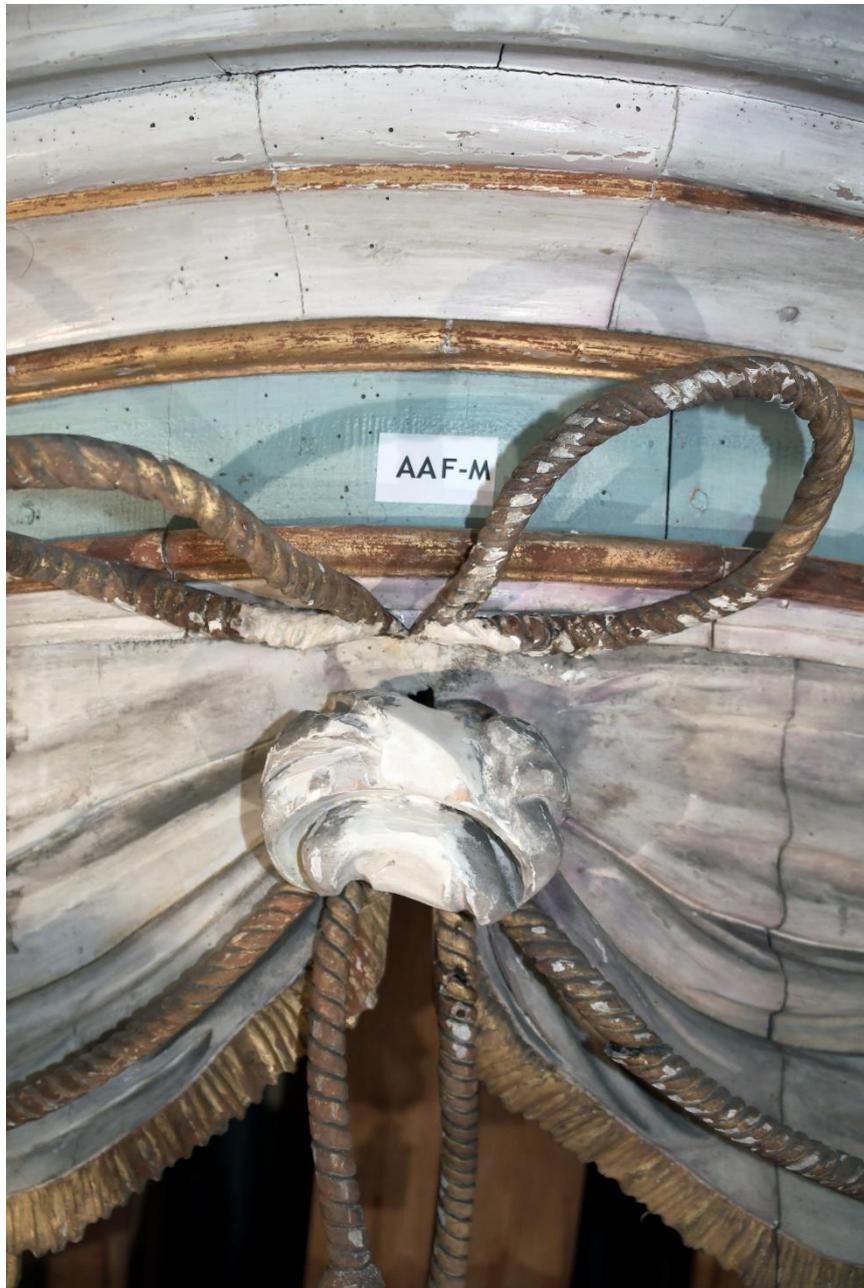
Westseite, Mitte oben
Ergänzte Fehlstellen und Rissverschluss
Zwischenzustand vor Feinreinigung
mit sichtbaren Verfärbungen (violett)

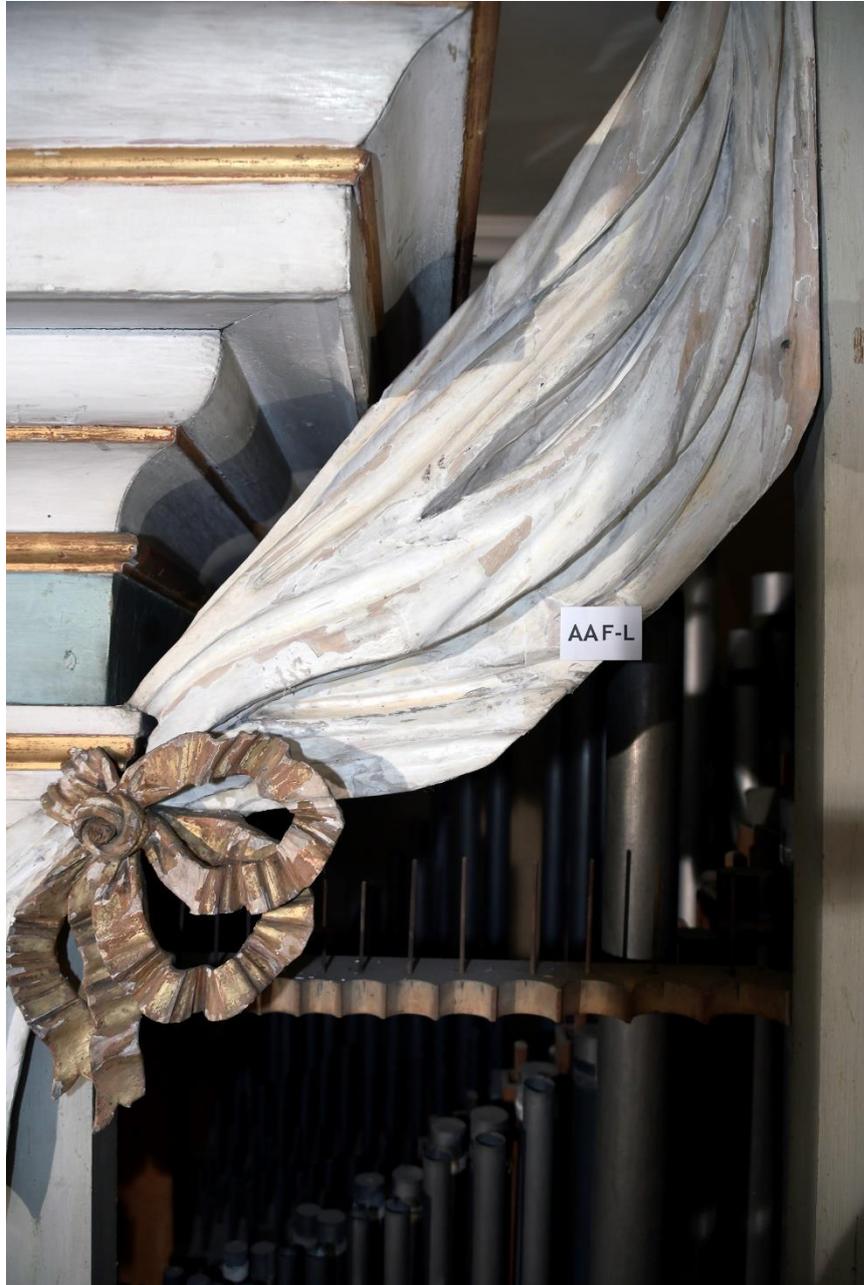
Westseite, Mitte oben links
Schabracke nach der Reinigung
Zwischenzustand mit Fehlstellen

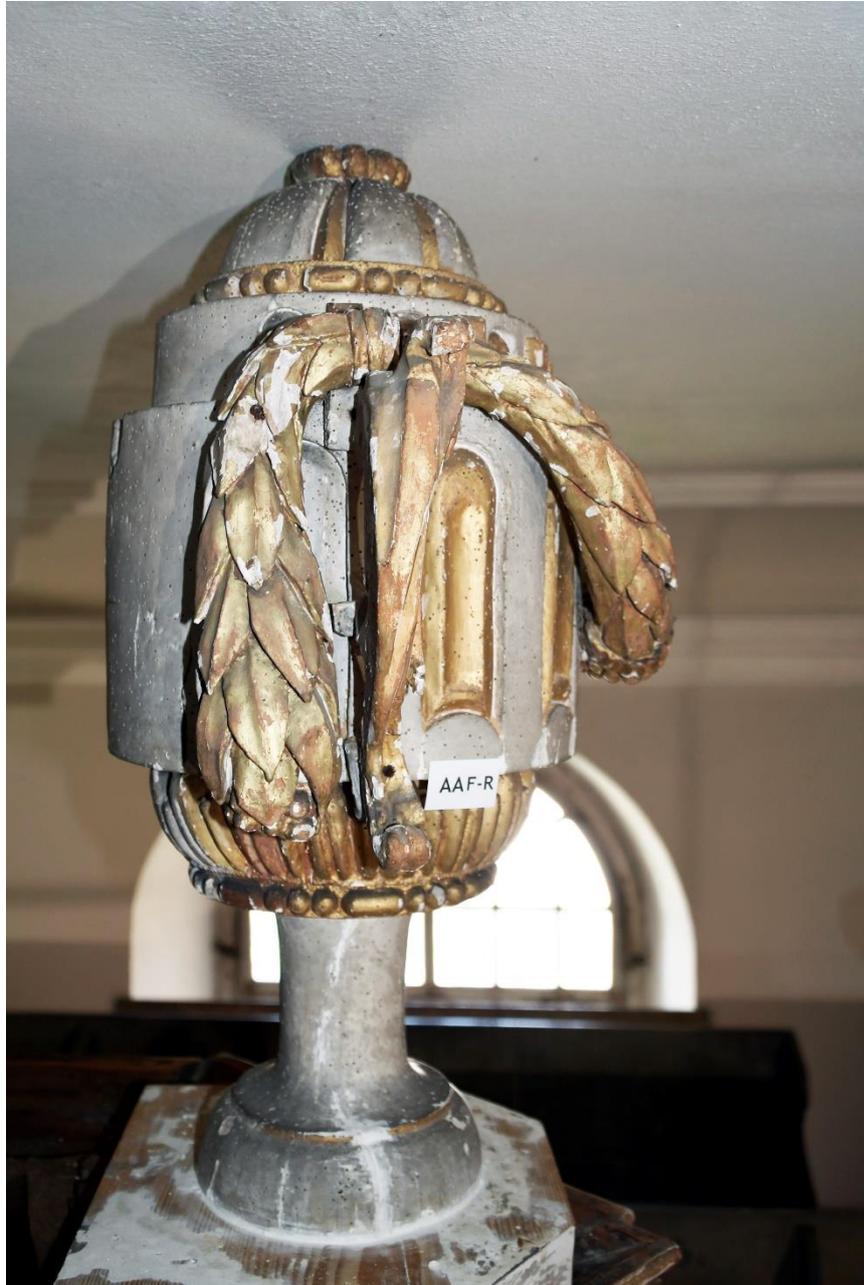
Westseite, oben, rechts
Eckvase nach Freilegung und Festigung
Zwischenzustand

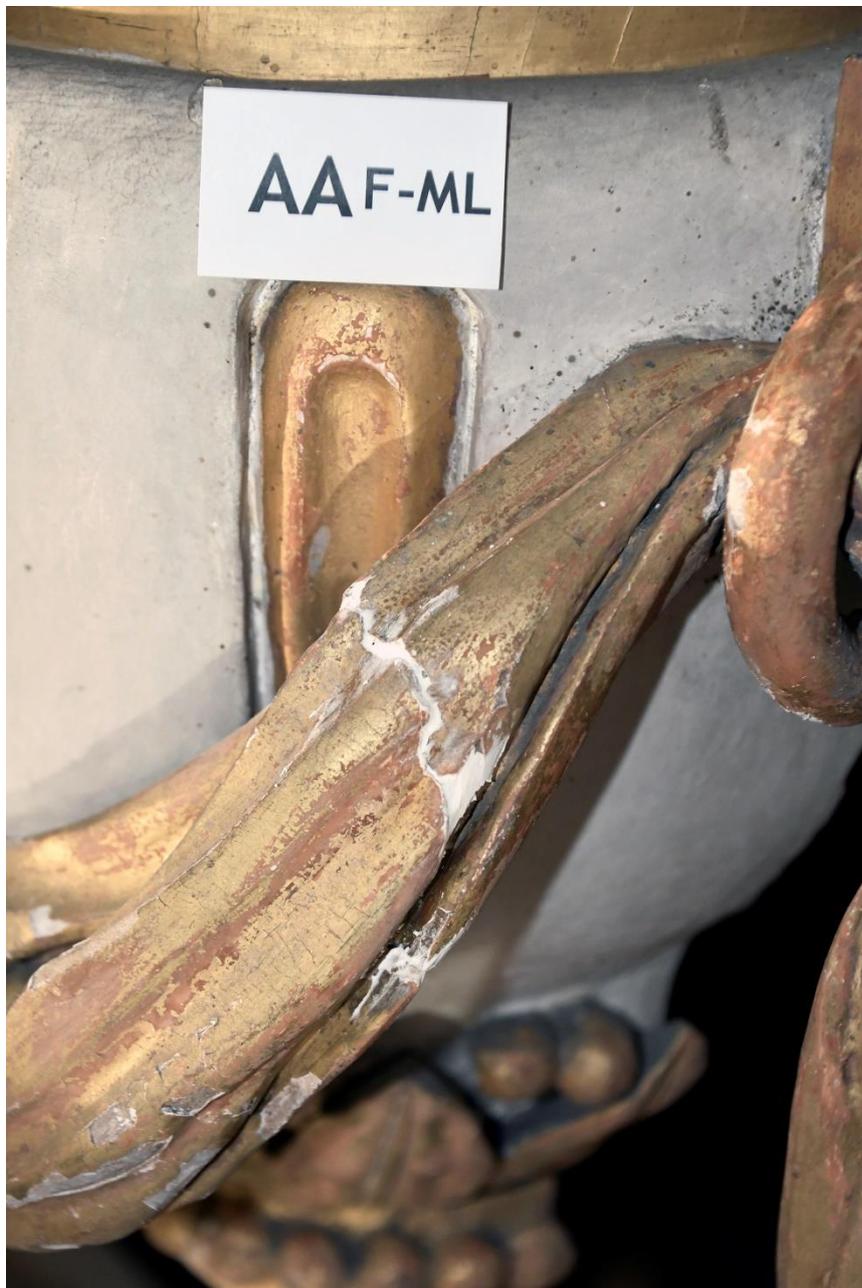
Westseite, oben Mitte-links
Detailansicht nach Reparaturarbeiten
und Schließen von Fehlstellen
Zwischenzustand

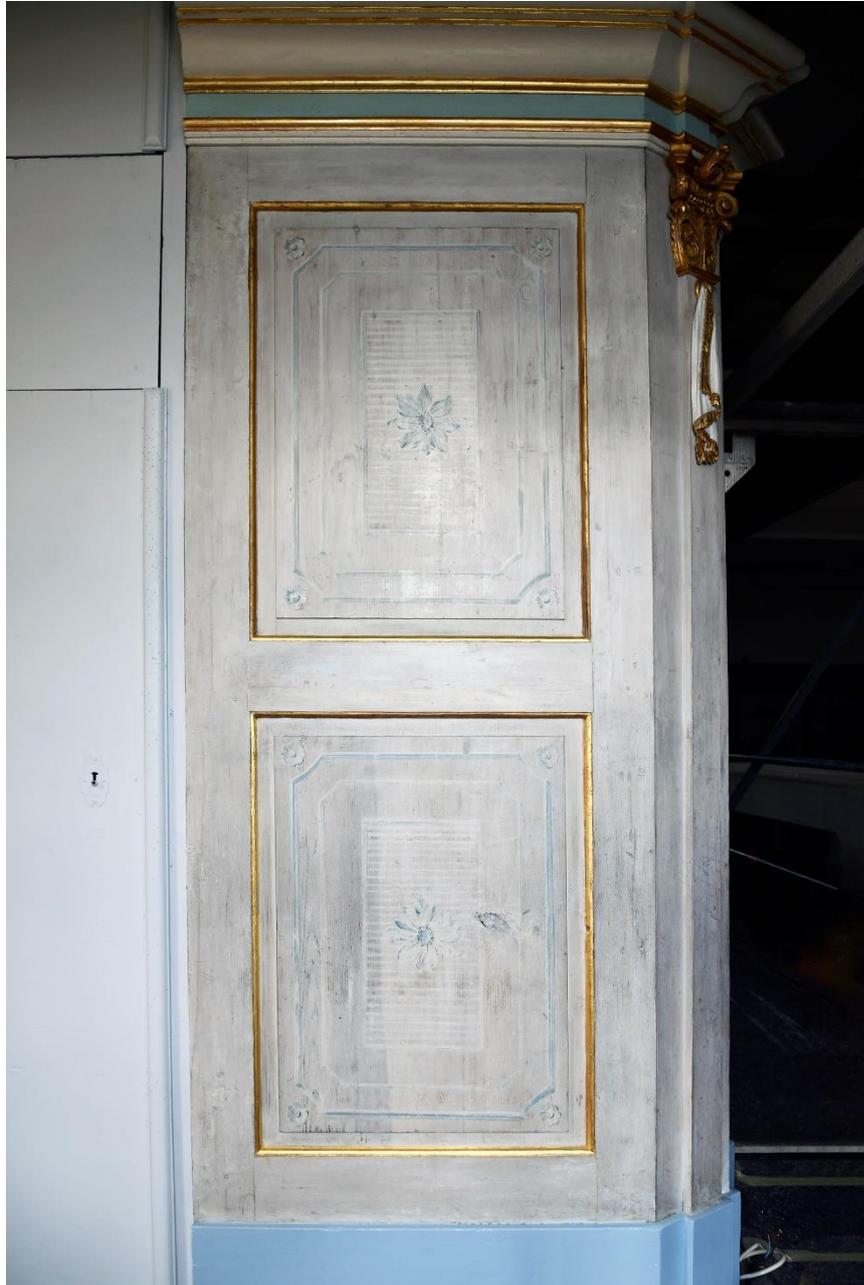
Südseite
Endzustand nach Reinigung,
Festigung und Retuschen
Goldleisten zum Teil neu vergoldet
