Bestands, Schadens- und Arbeitsdokumentation

Abschlussbericht

**Ev.-Lutherische Kirche
07973 Greiz – OT Hohndorf**

Projektphase III
Orgelprospekt

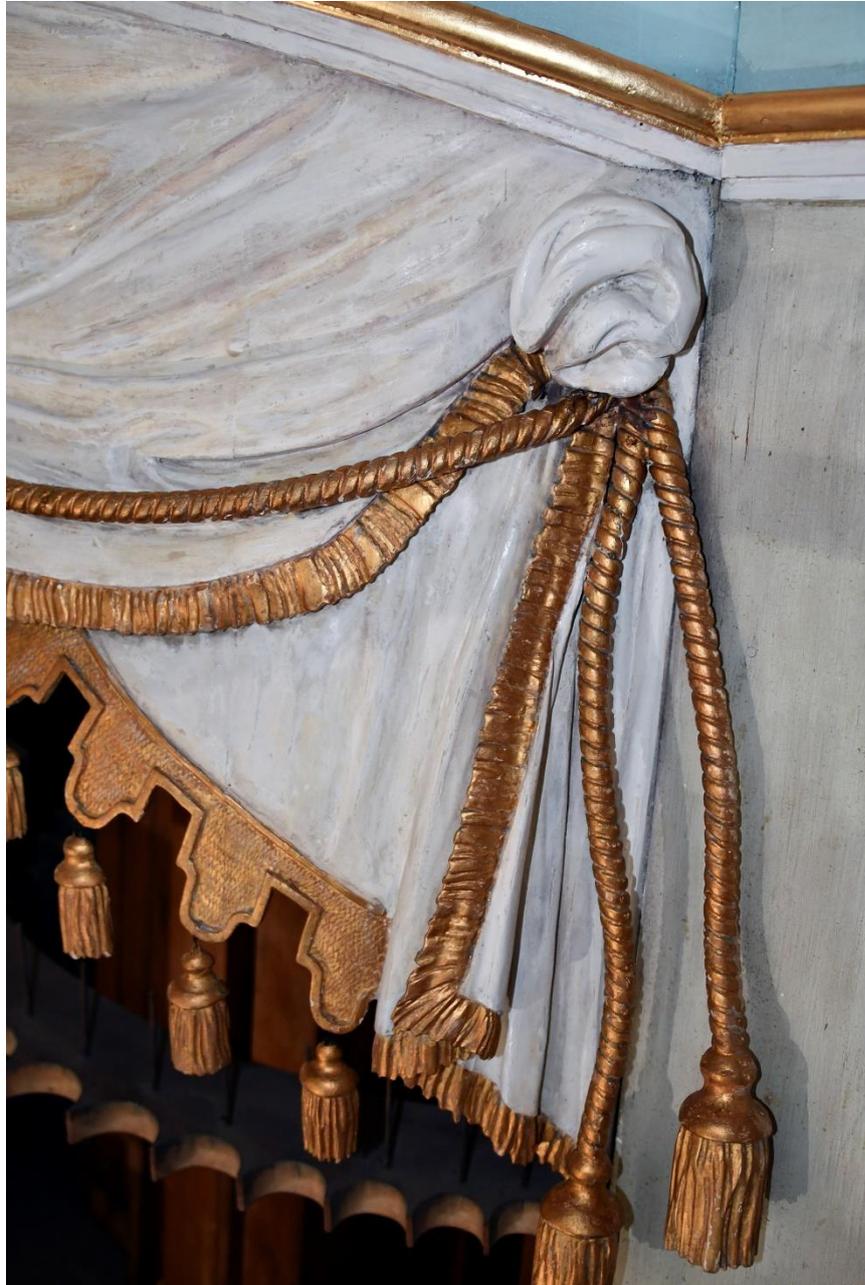
Westseite, oben, Mitte (AA) rechts
Schabracke mit ergänzten Trotteln
Endzustand
