Bestands, Schadens- und Arbeitsdokumentation

Abschlussbericht

**Ev.-Lutherische Kirche
07973 Greiz – OT Hohndorf**

Projektphase III
Orgelprospekt

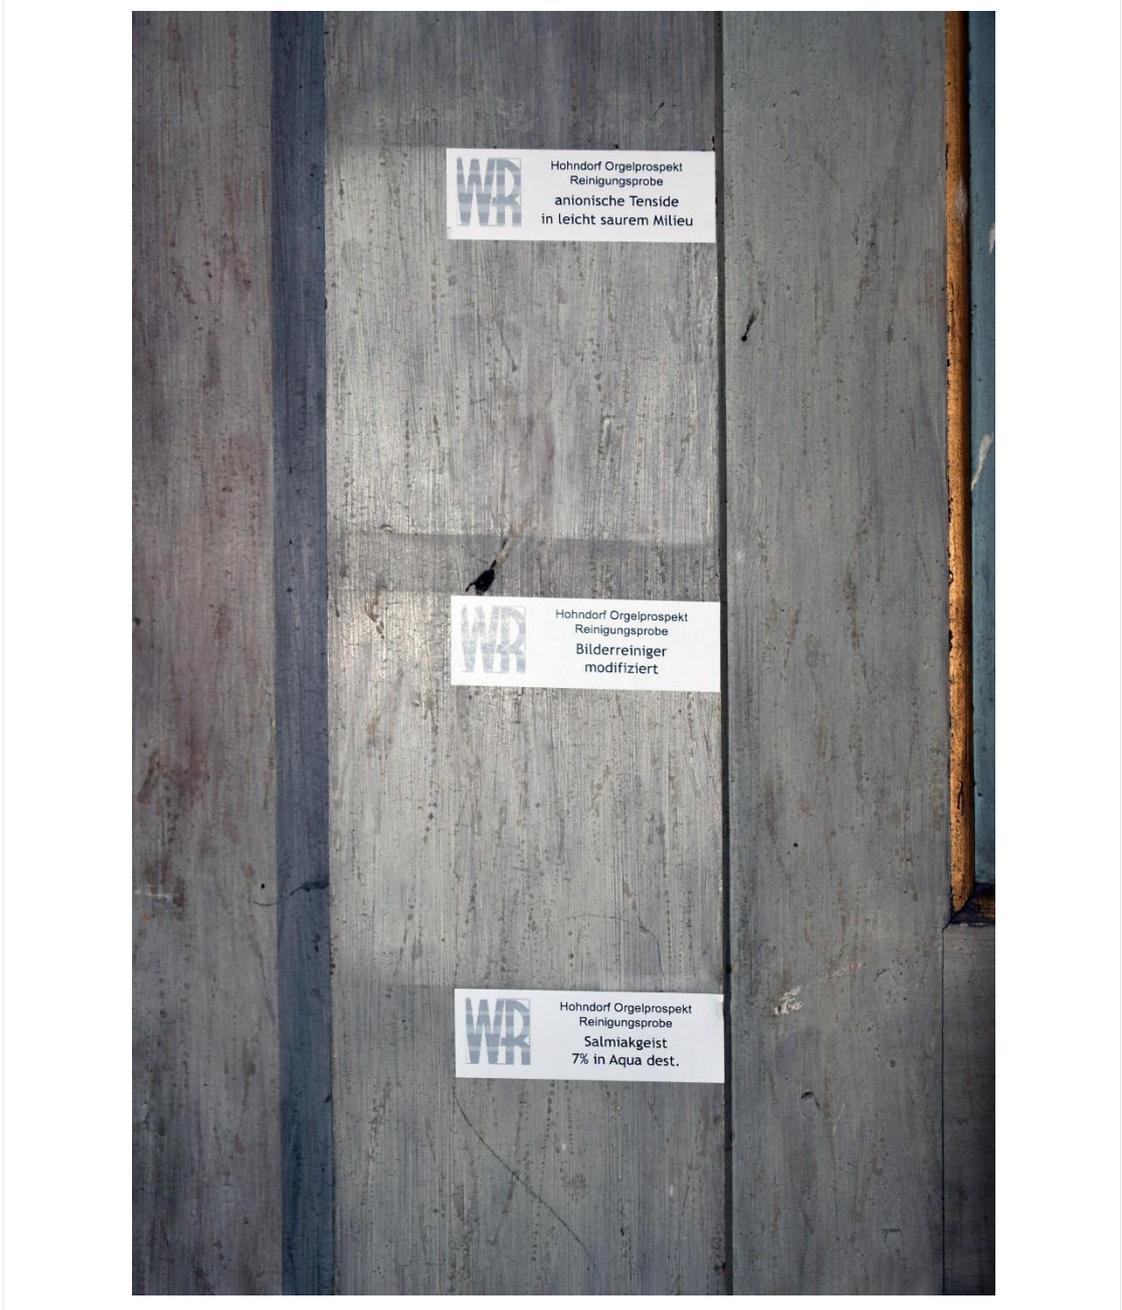
B-F-L-M
Reinigungsproben

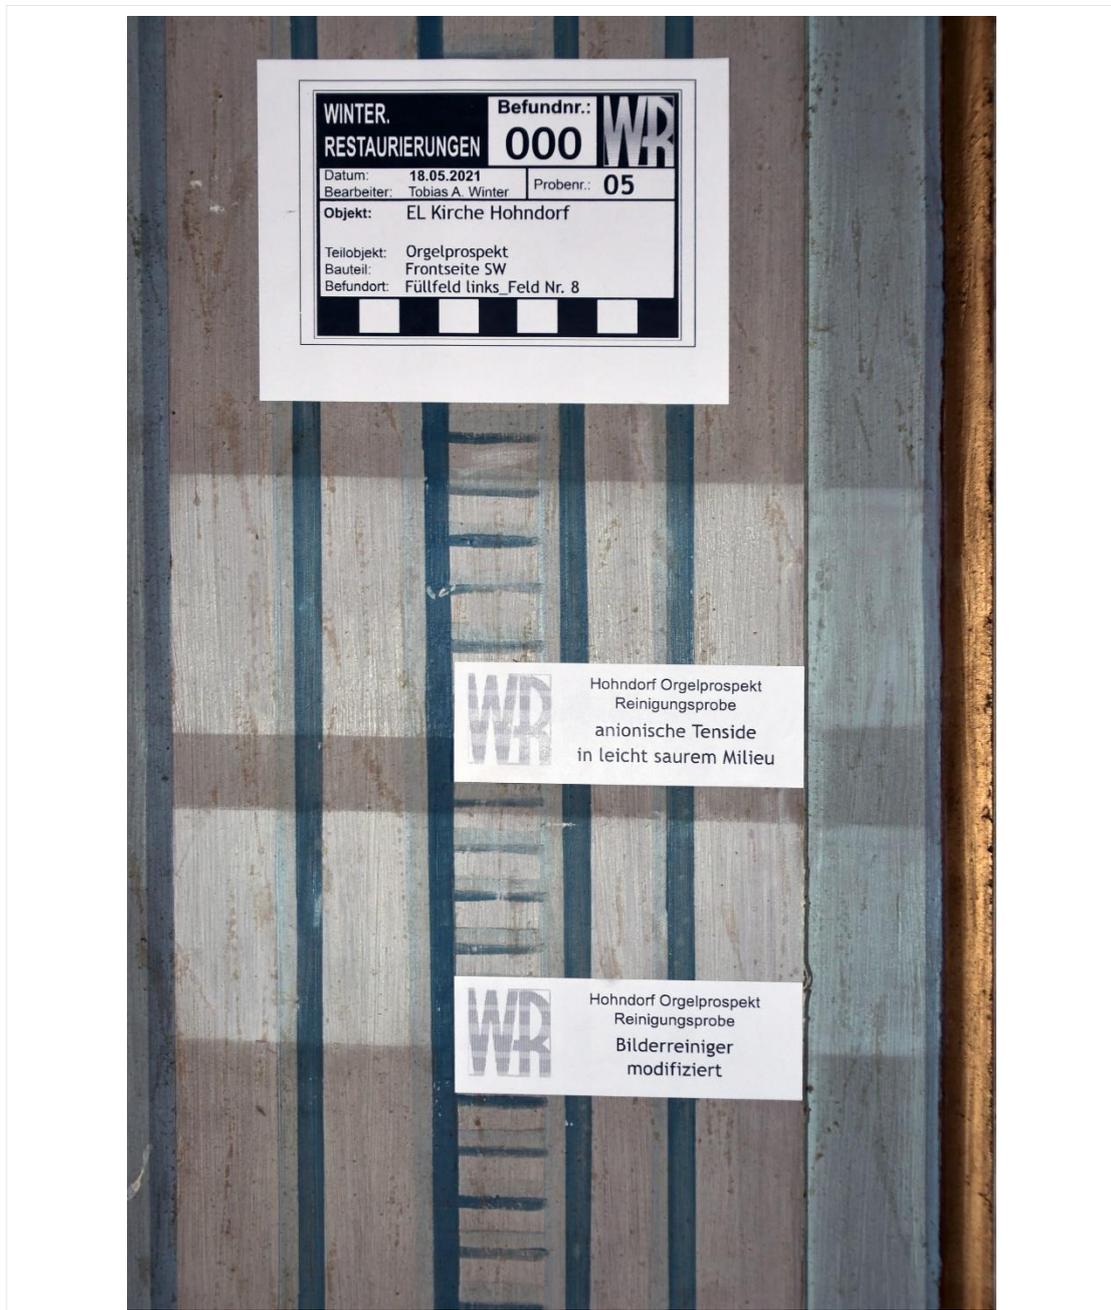
B-F-ML-O
Reinigungsproben

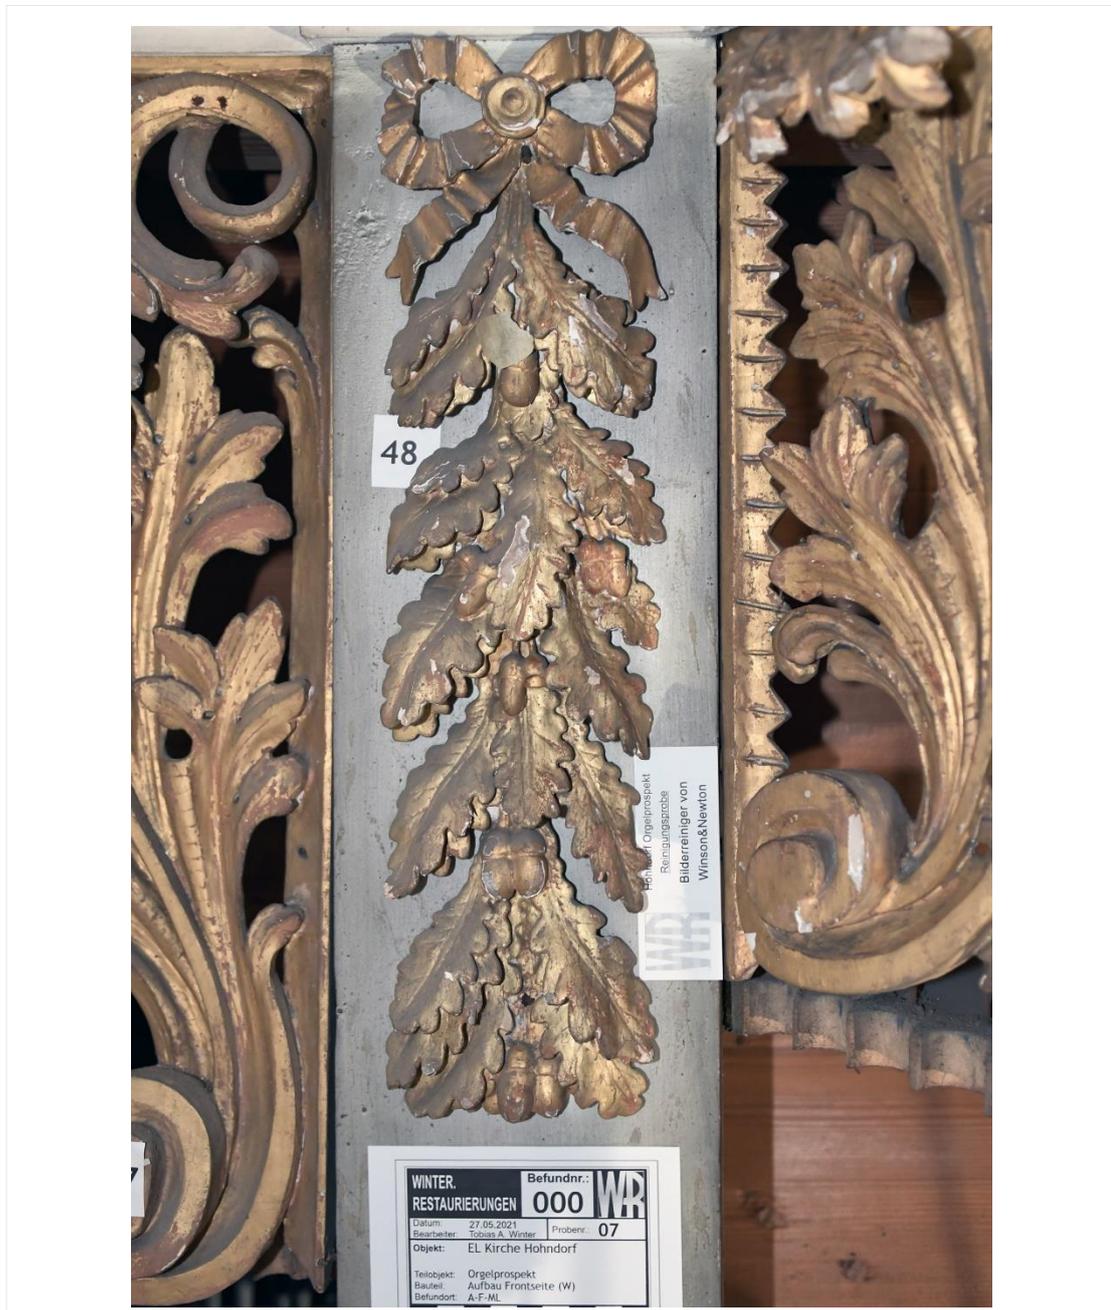
A-F-L
 Reinigungsprobe Vergoldung
 Rechte Hälfte
 Bilderreiniger Winsor&Newton

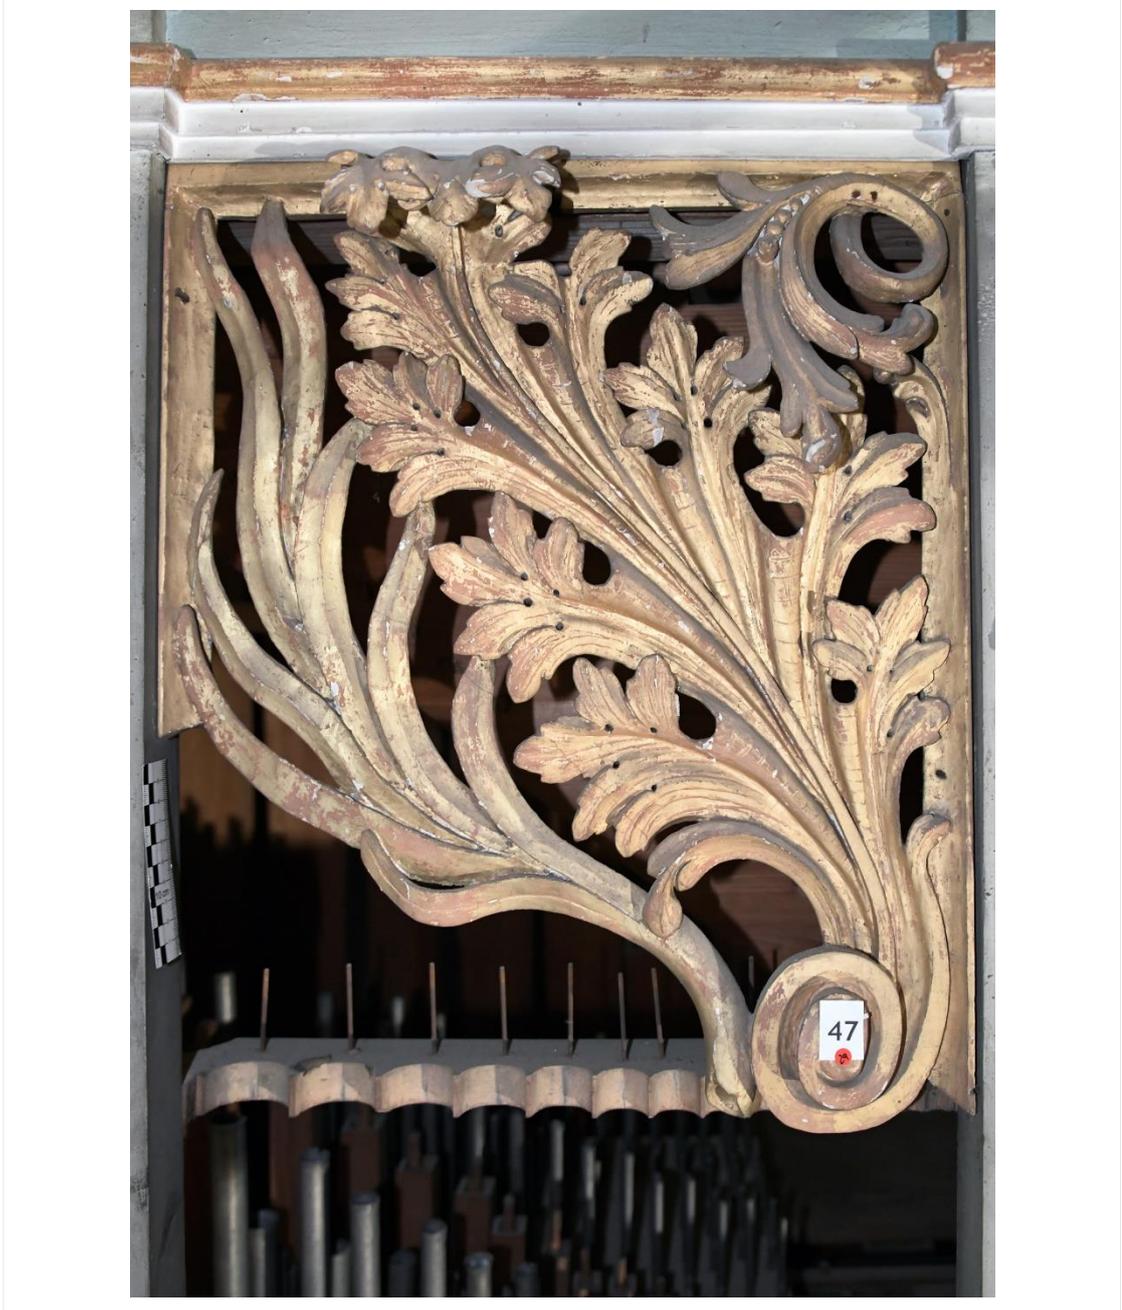
A-F-L
Reinigungsprobe Holzverkleidung, vergoldet
Winsor&Newton

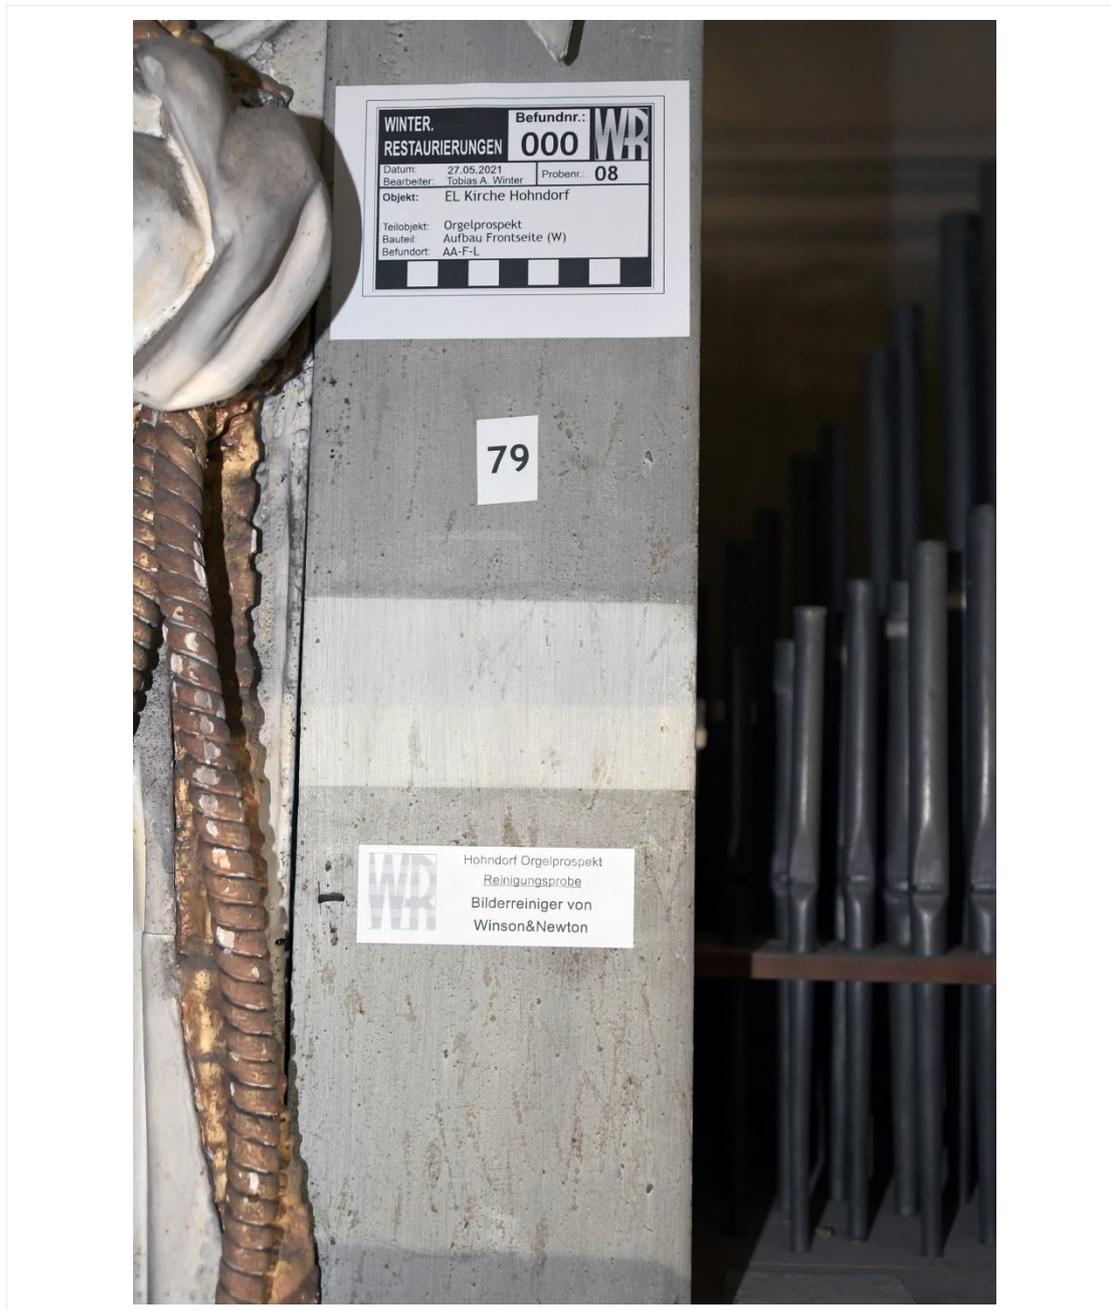
AA-F-ML
Reinigungsprobe Rahmenholz
Winsor&Newton

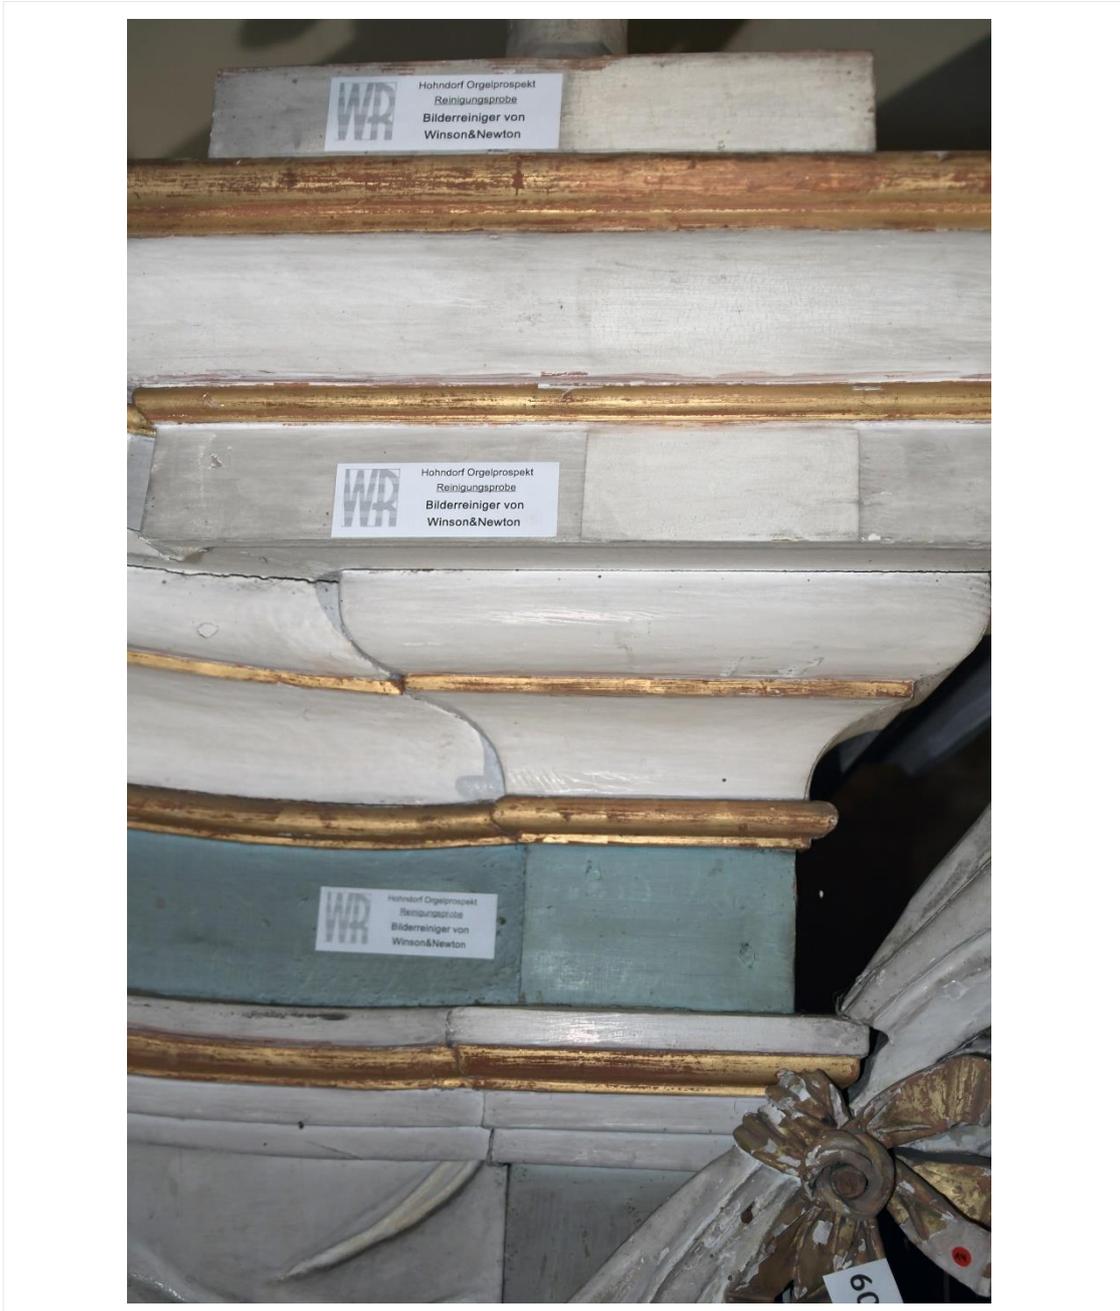
AA-F-L
Reinigungsproben Gesims
Winsor&Newton

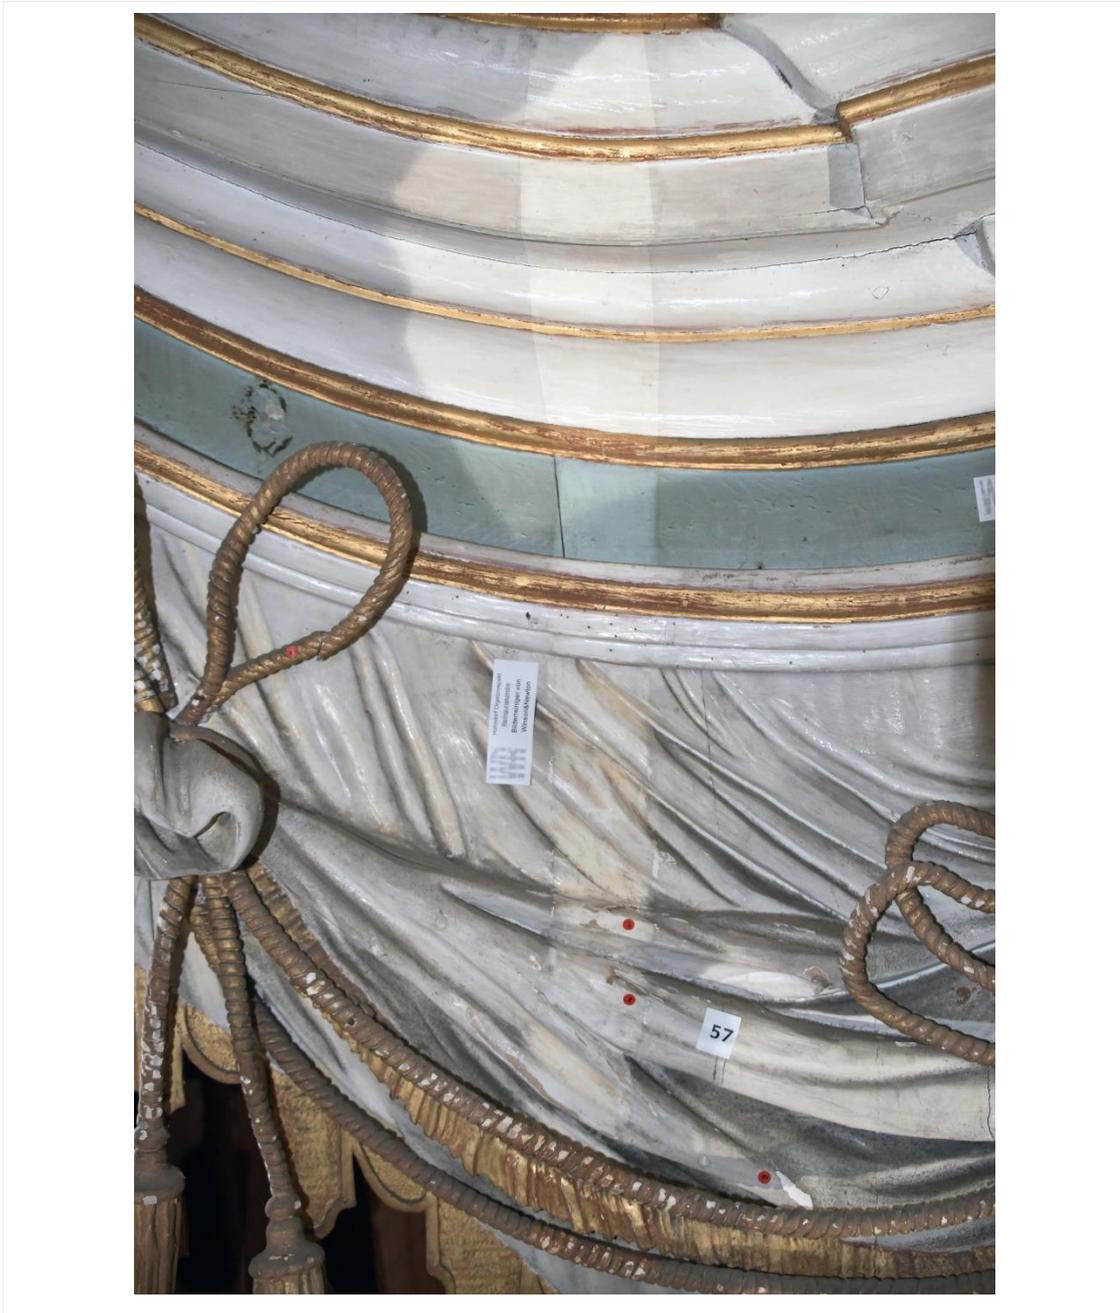
AA-F-L
Reinigungsprobe Schabracke und Gesims
Winsor&Newton

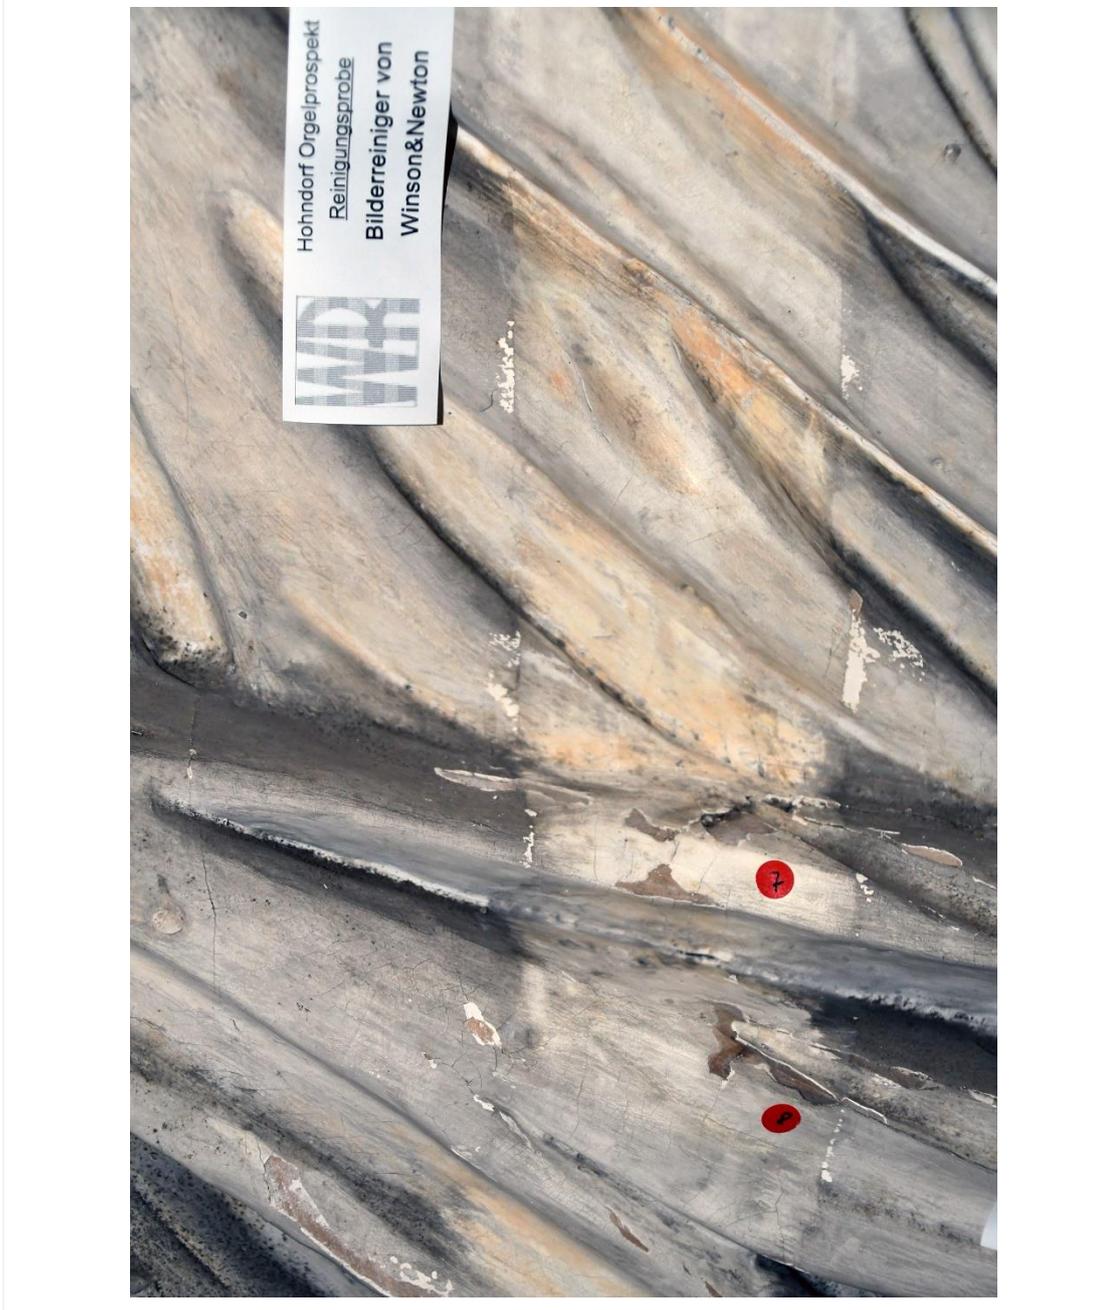
AA-F-L
Reinigungsprobe Schabracke
Detail
Winsor&Newton

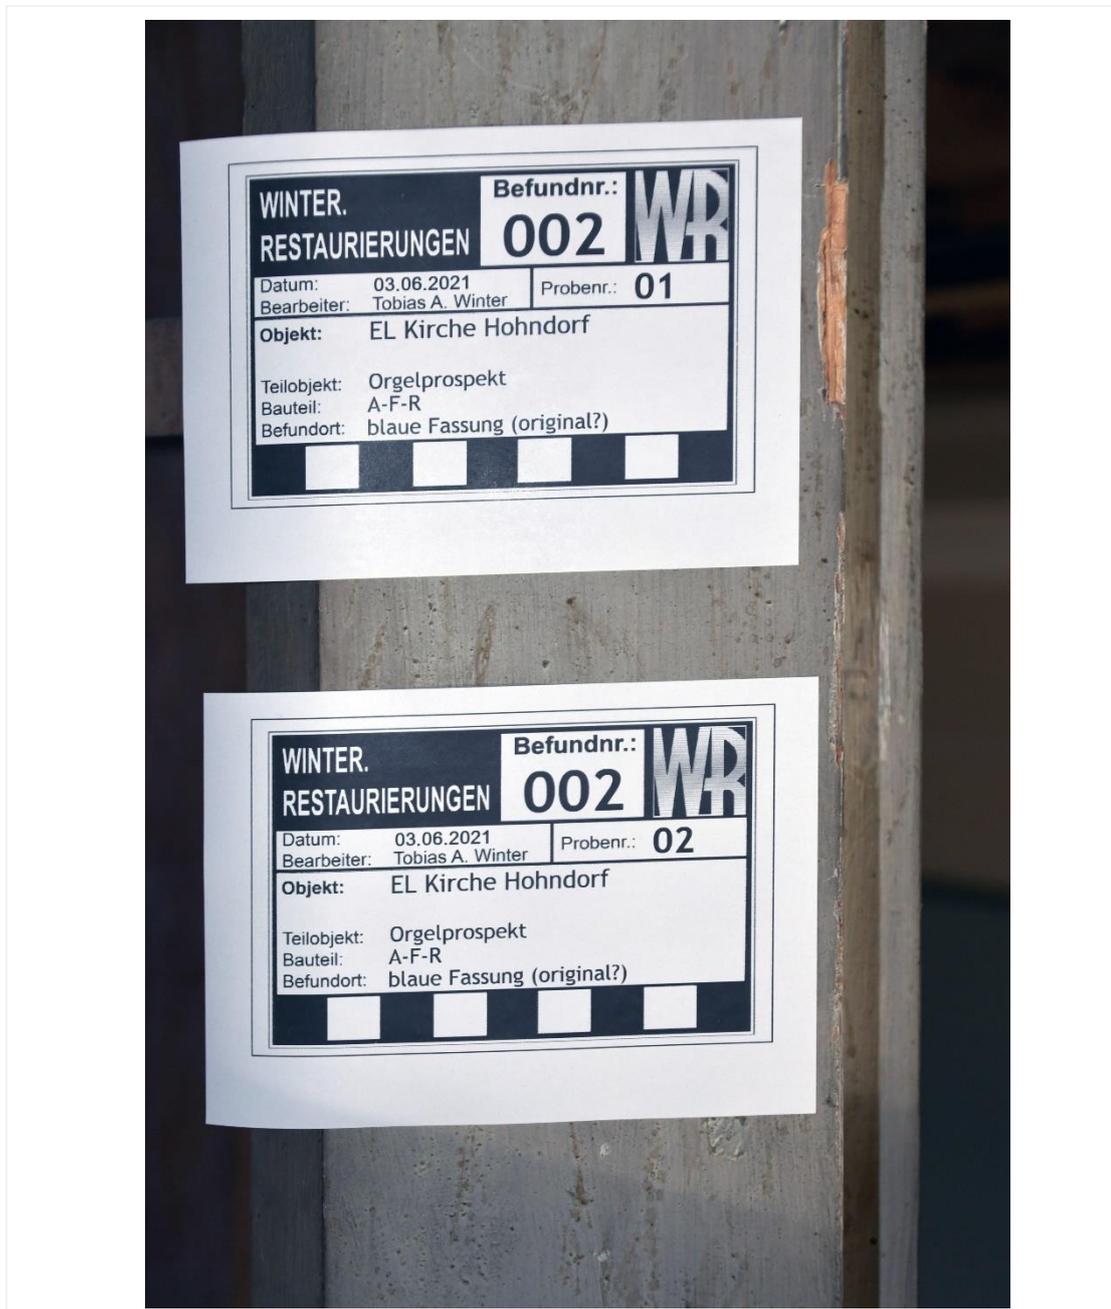
A-F-R
Rahmenholz
Eckkante mit blauer Fassung
(siehe Mikroskop)

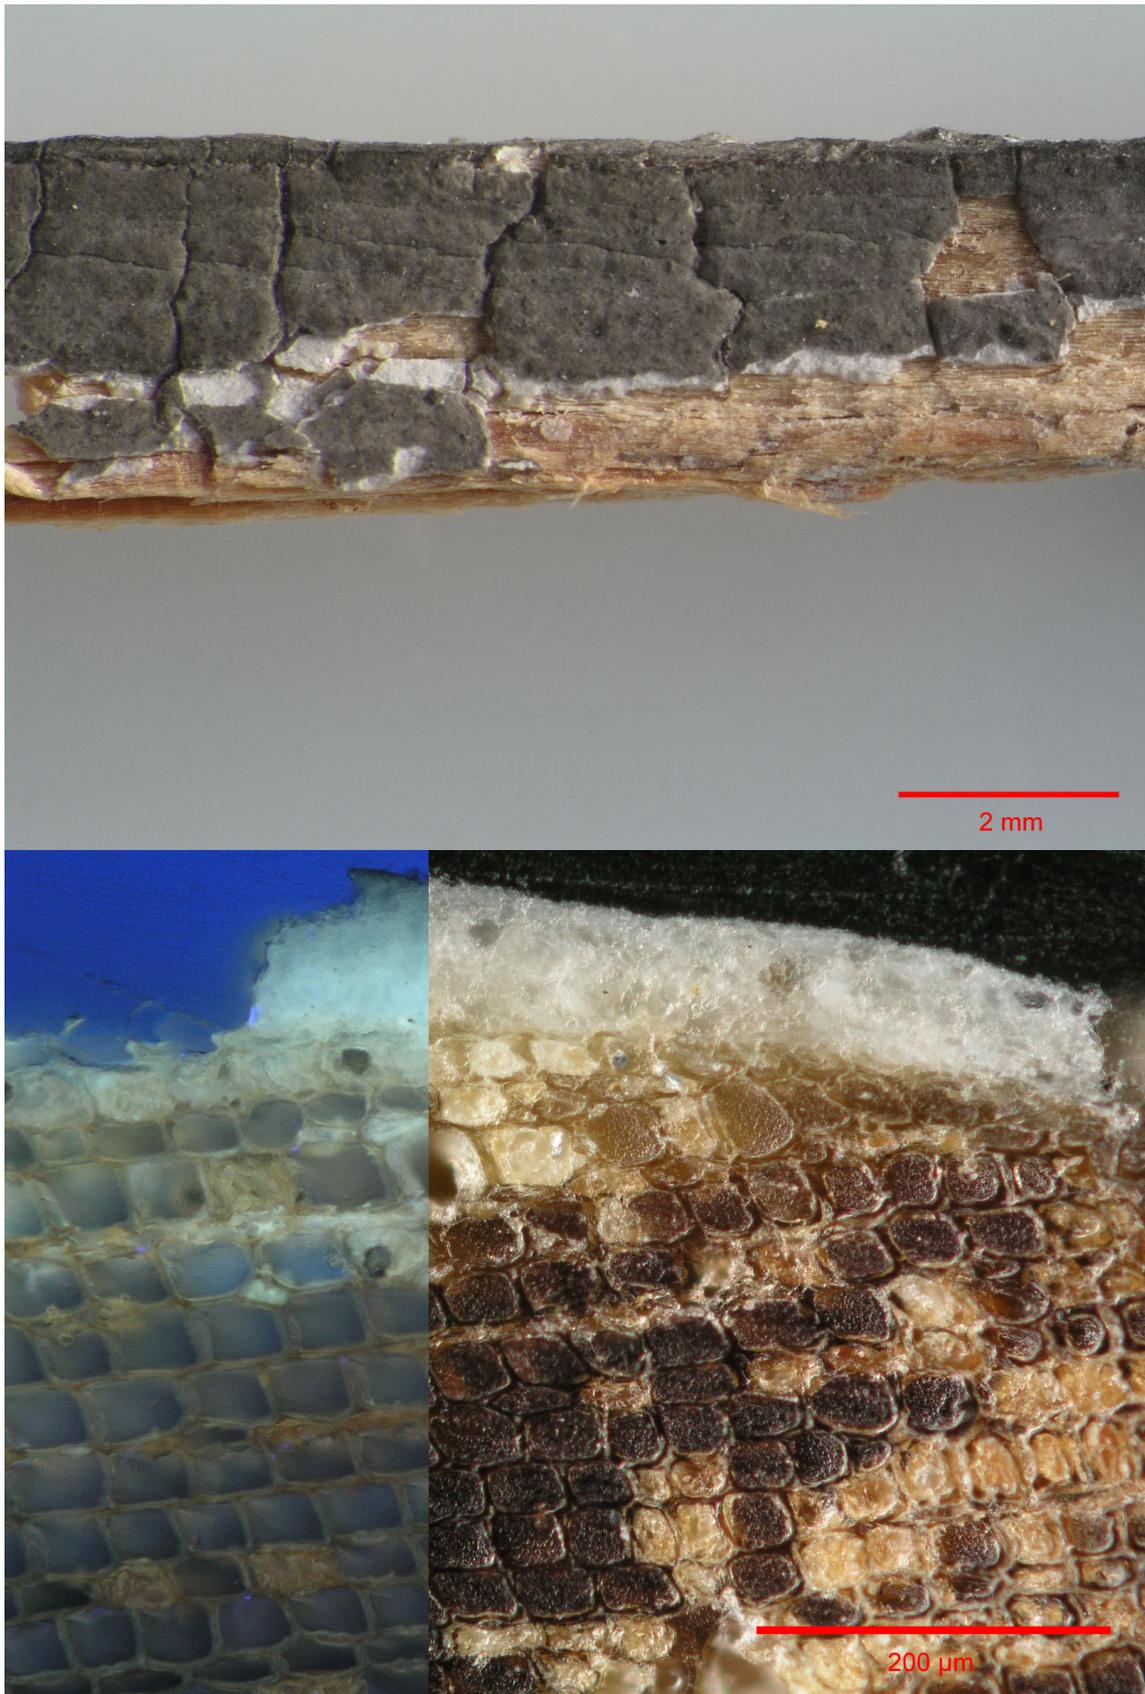
Probe 4/2

oben Ansicht,
unten Querschliff (Streifen links: UV-Beleuchtung)

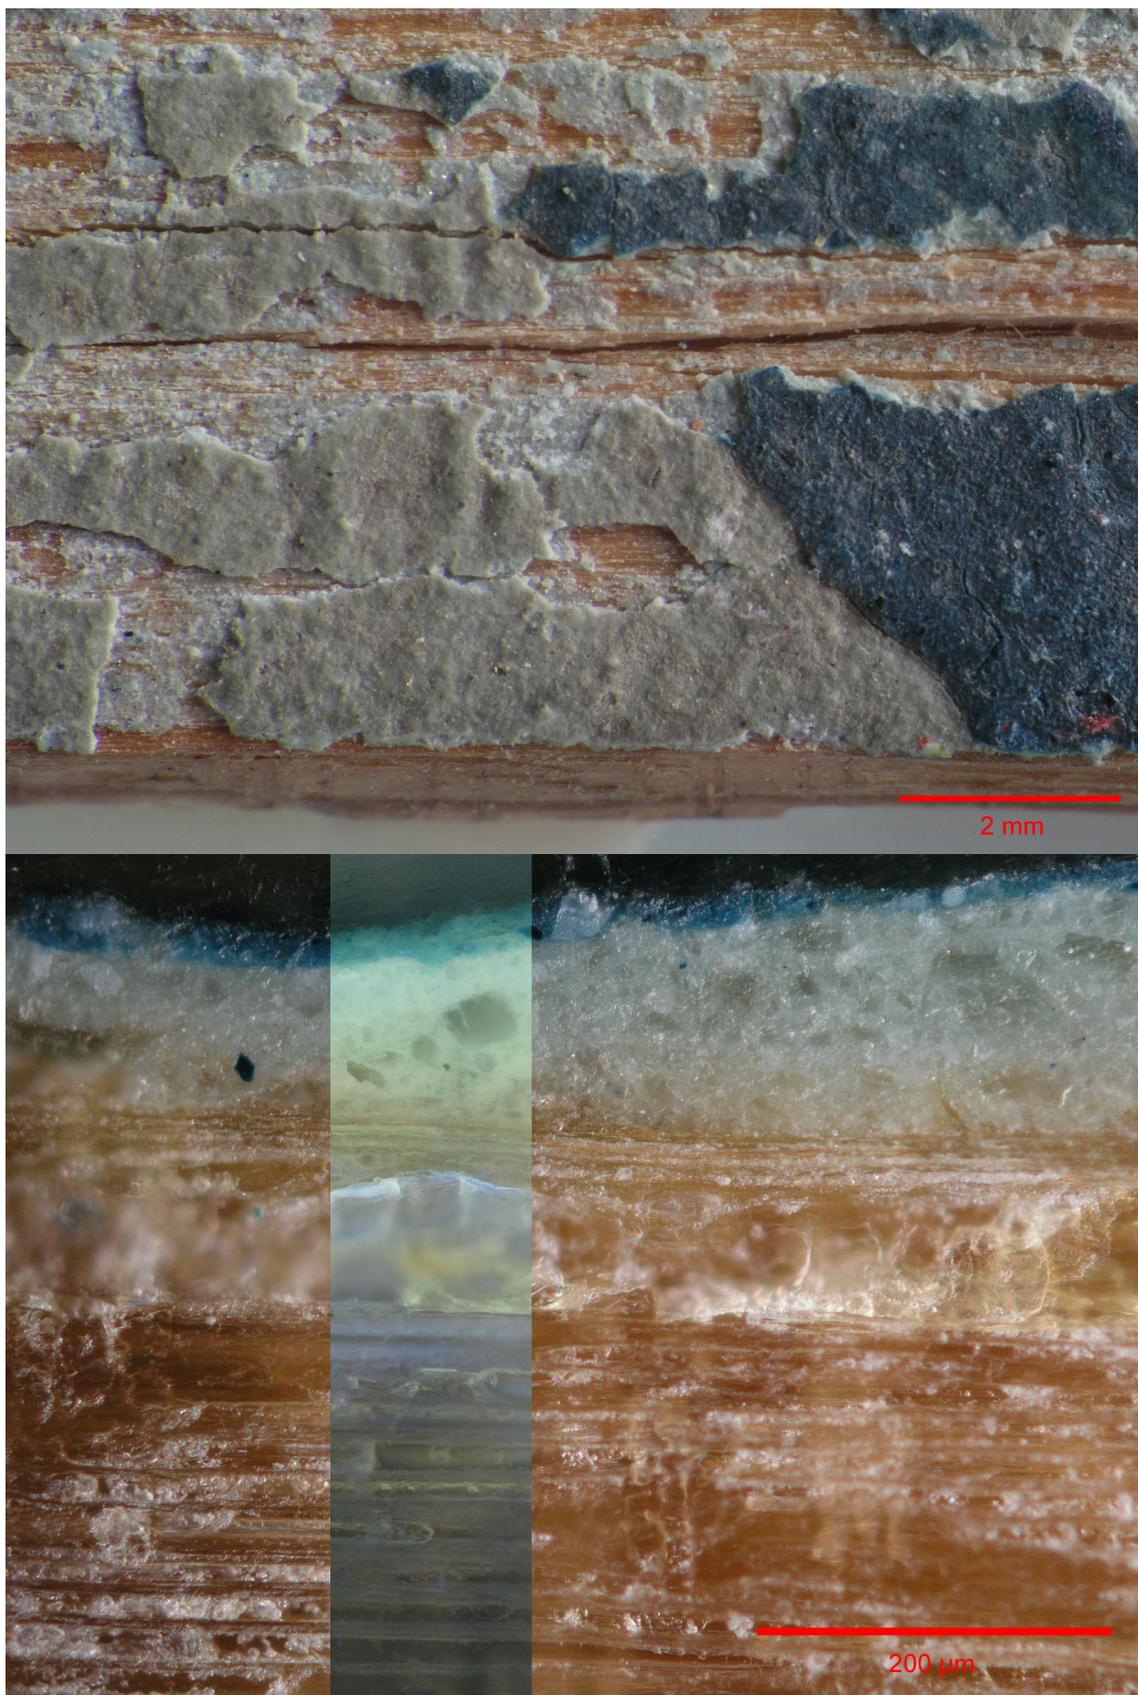
Probe 2a

oben: Ansicht,
unten: Querschliff (Streifen Mitte: UV-Beleuchtung)

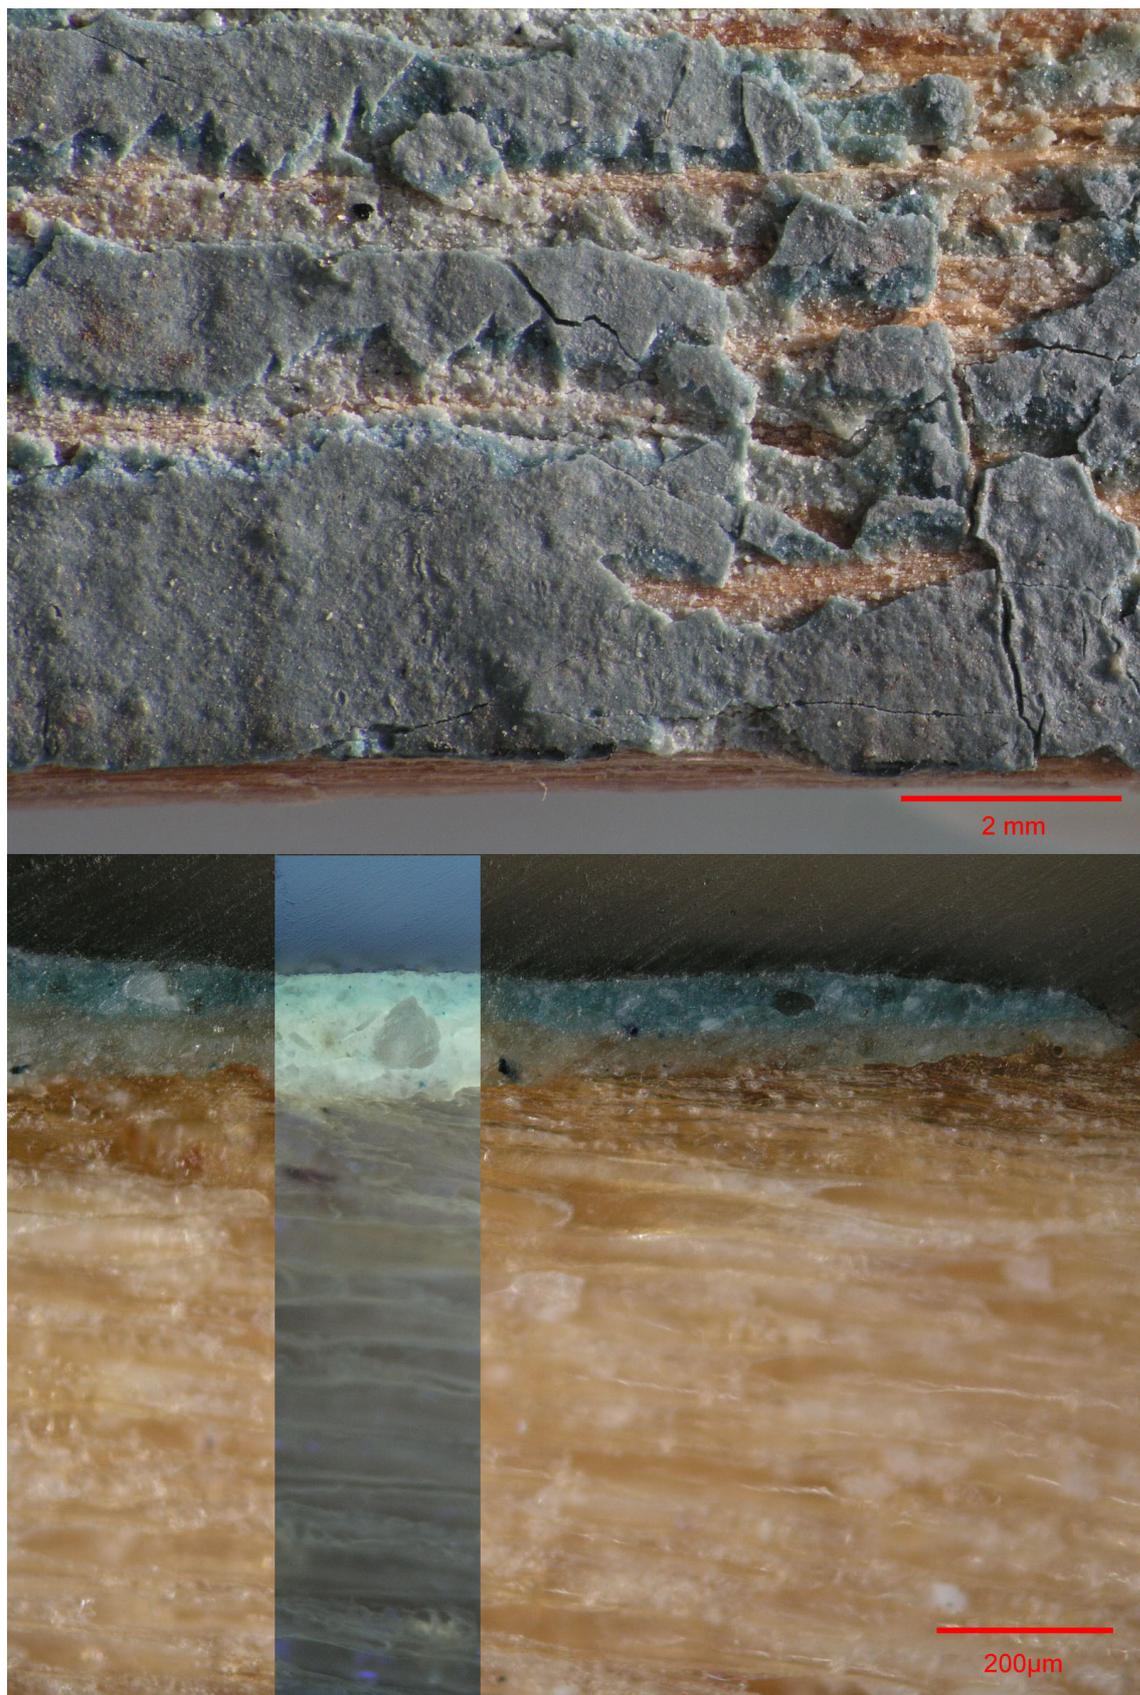
Probe 2b

oben: Ansicht,
unten: Querschliff (Streifen Mitte: UV-Beleuchtung)

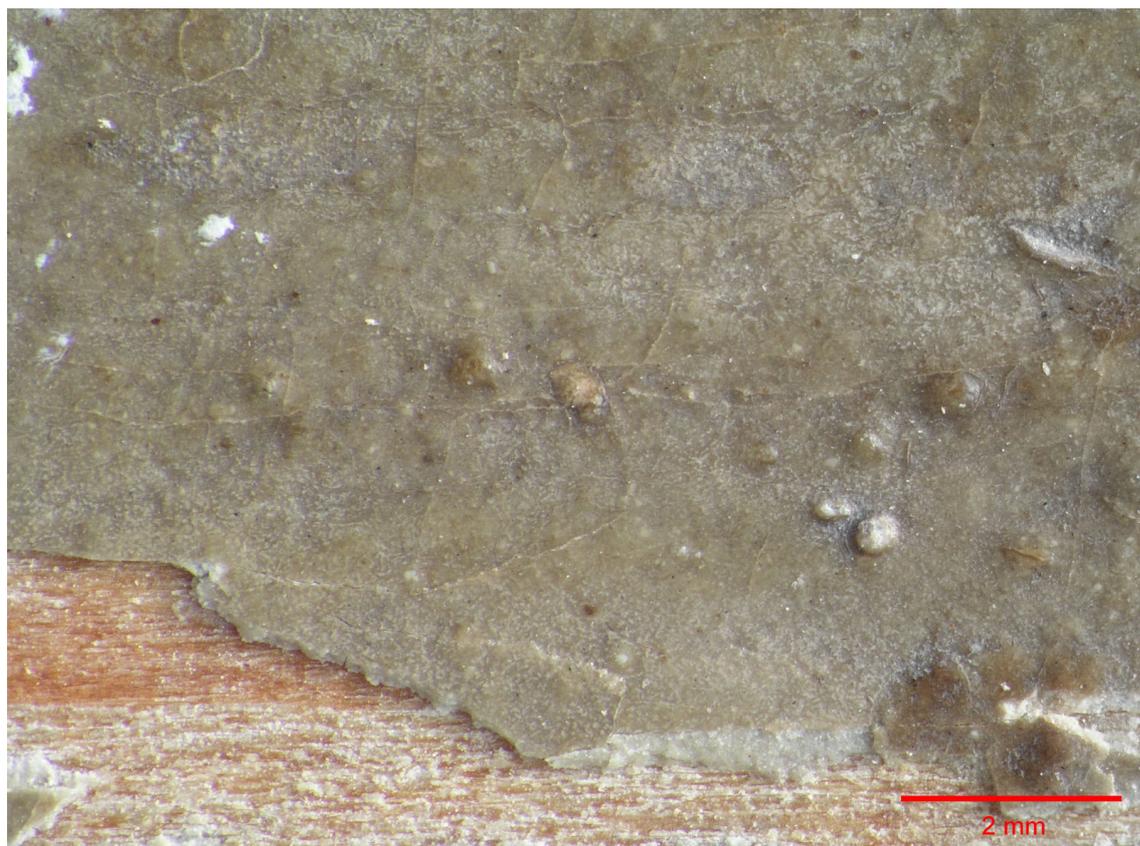
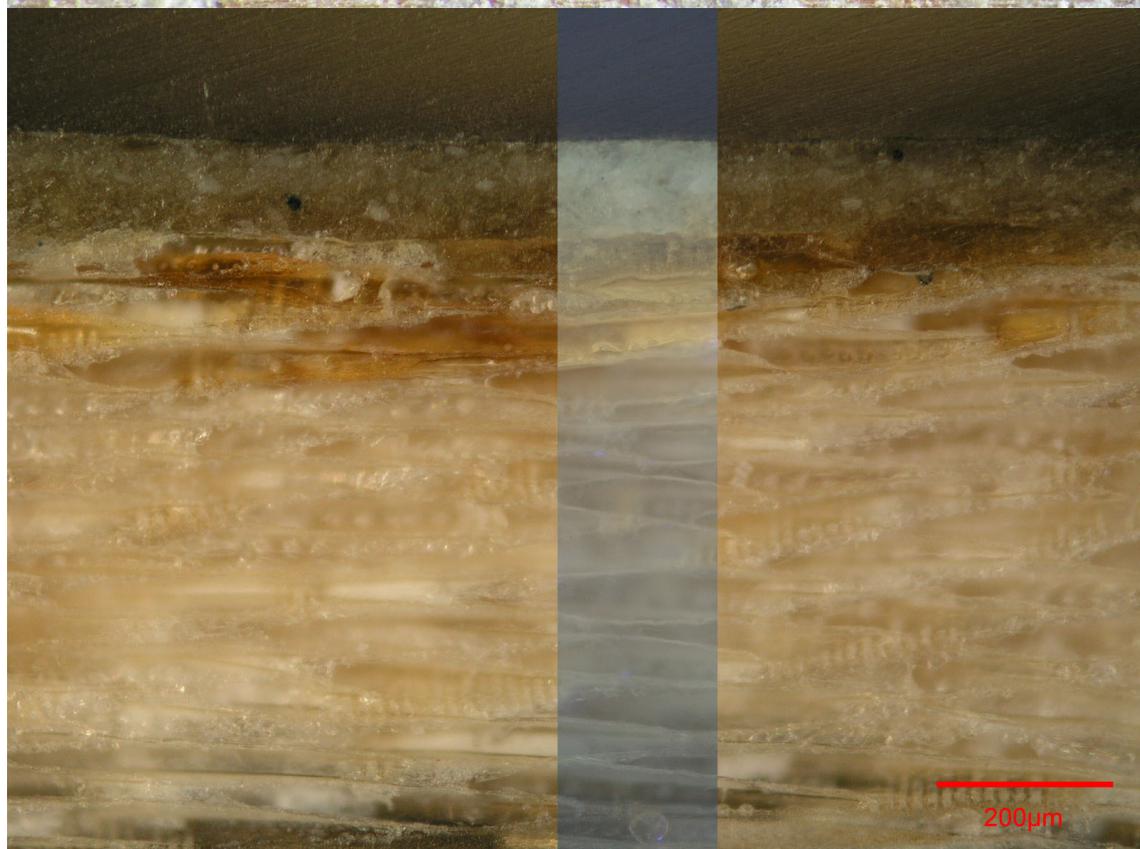
Probe 3a

oben: Ansicht,
unten: Querschliff (Streifen Mitte: UV-Beleuchtung)

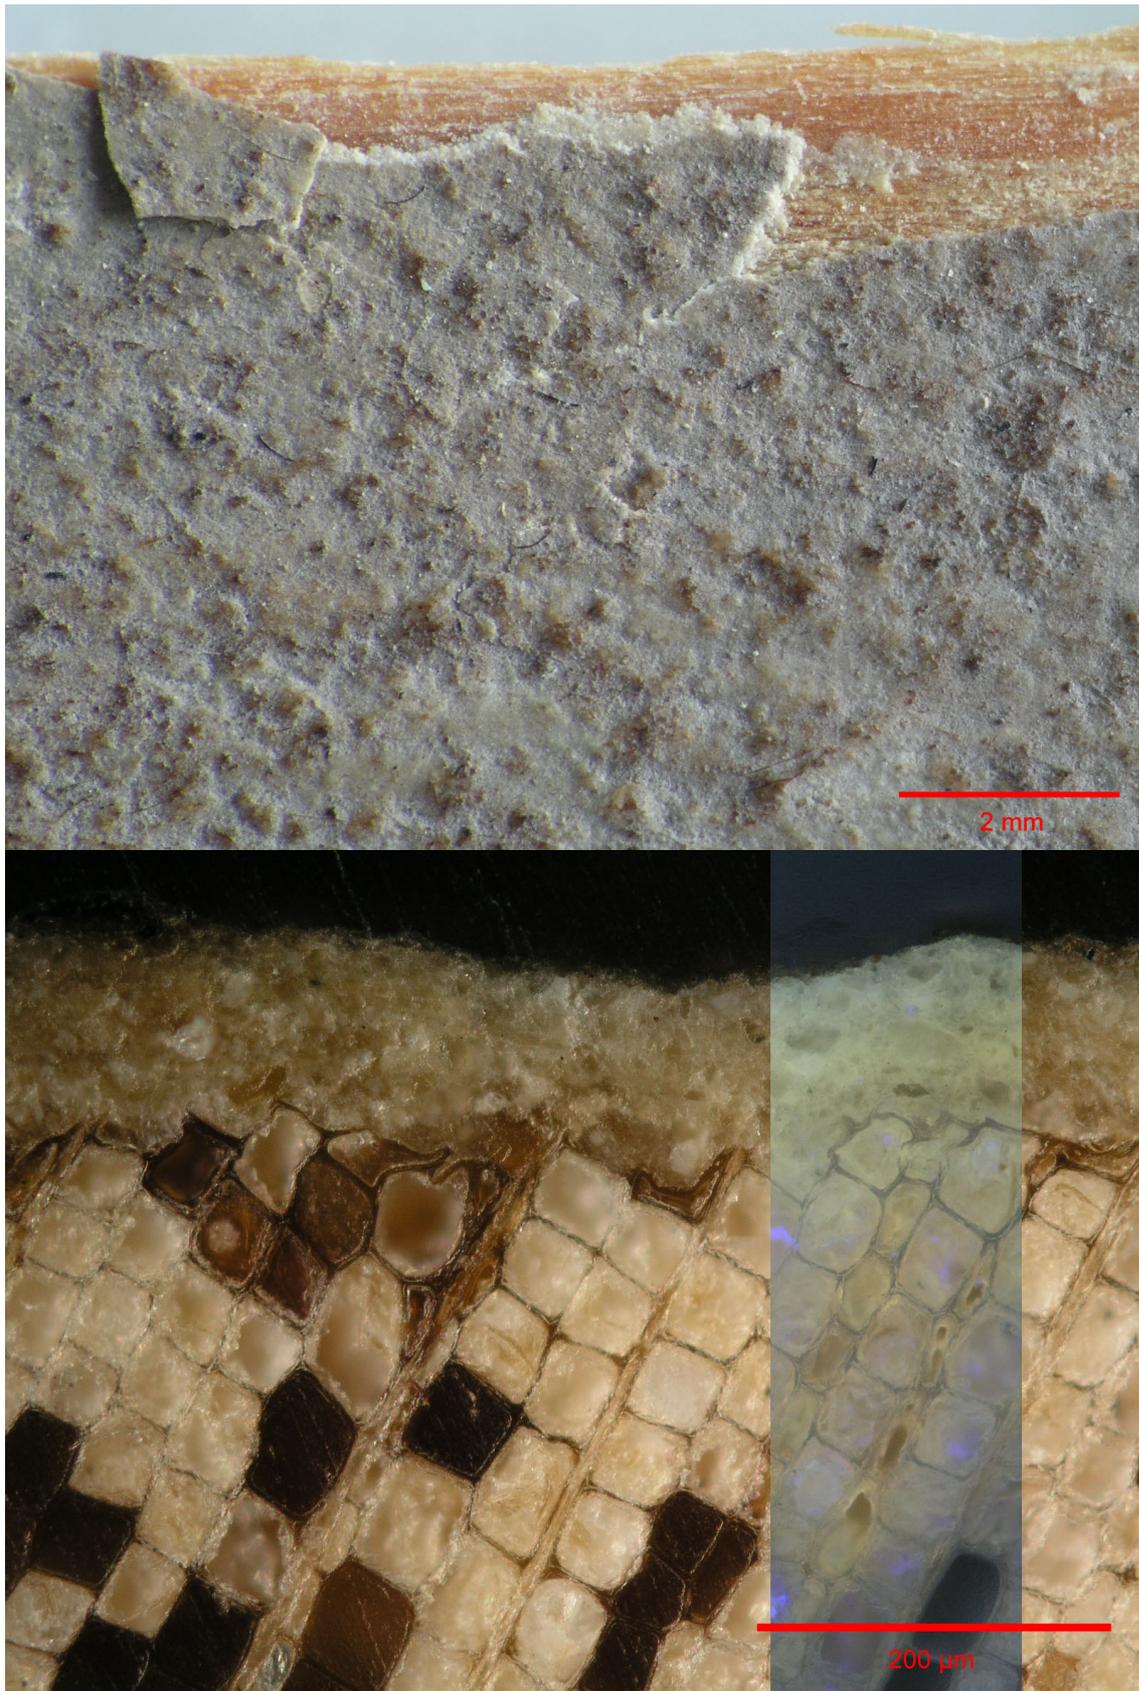
Probe 3b

oben: Ansicht,
unten: Querschliff (Streifen Mitte: UV-Beleuchtung)
