Bestands, Schadens- und Arbeitsdokumentation

Abschlussbericht

**Ev.-Lutherische Kirche
07973 Greiz – OT Hohndorf**

Projektphase III
Orgelprospekt

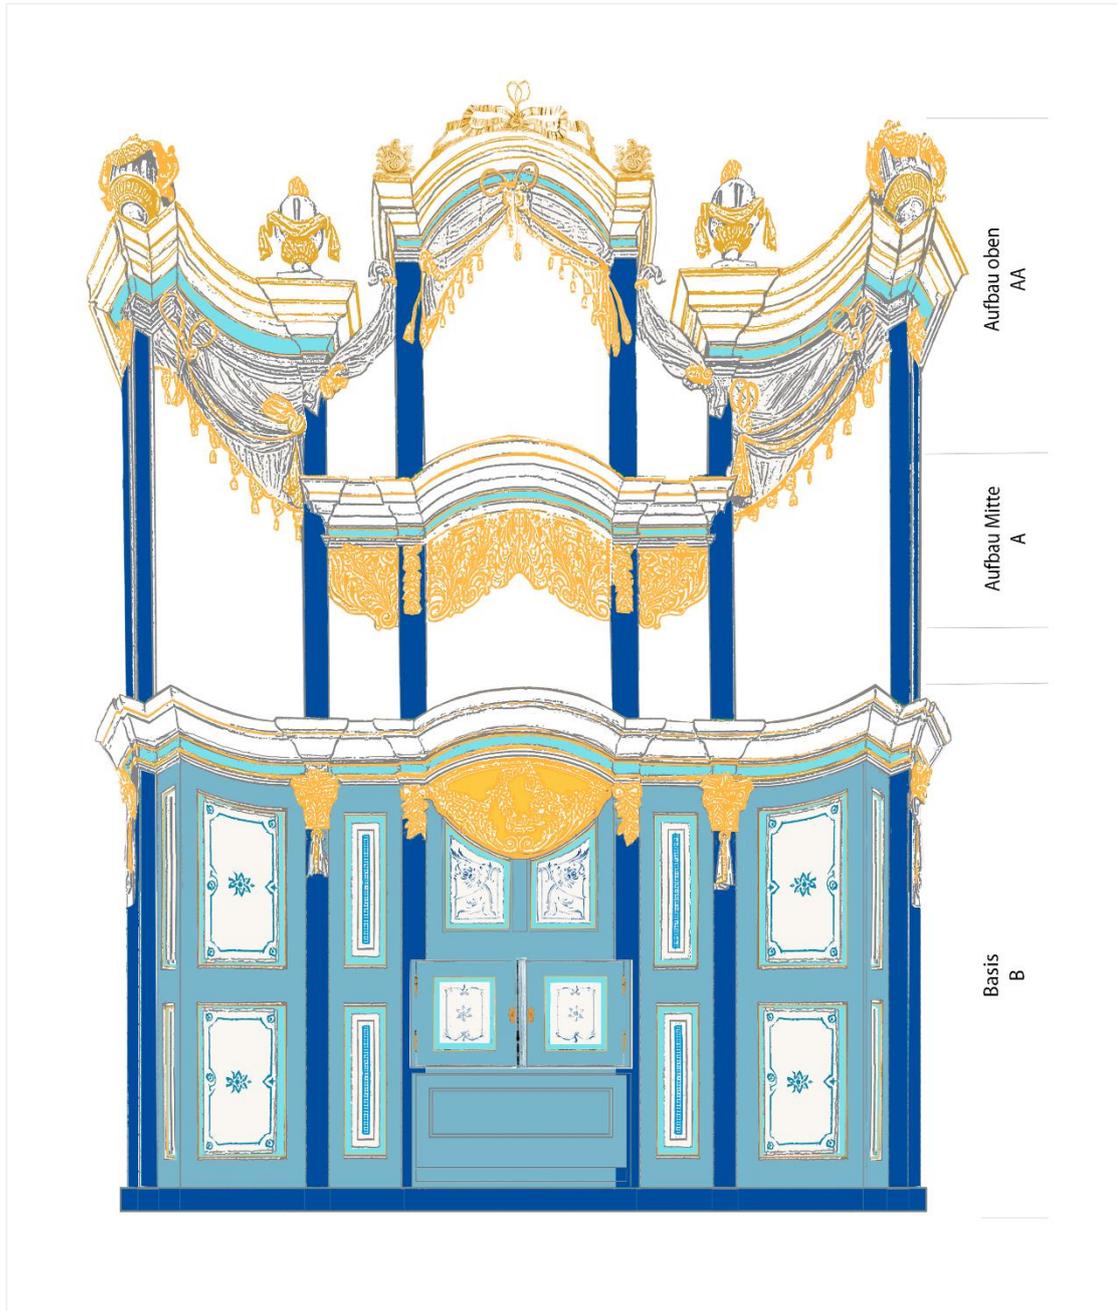
Gesamtansicht Westseite
Rekonstruierte Originalfassung
Nach Befund und Analogieschluss
Die dunkelblauen Fassungsteile sind nur mikroskopisch nachgewiesen.

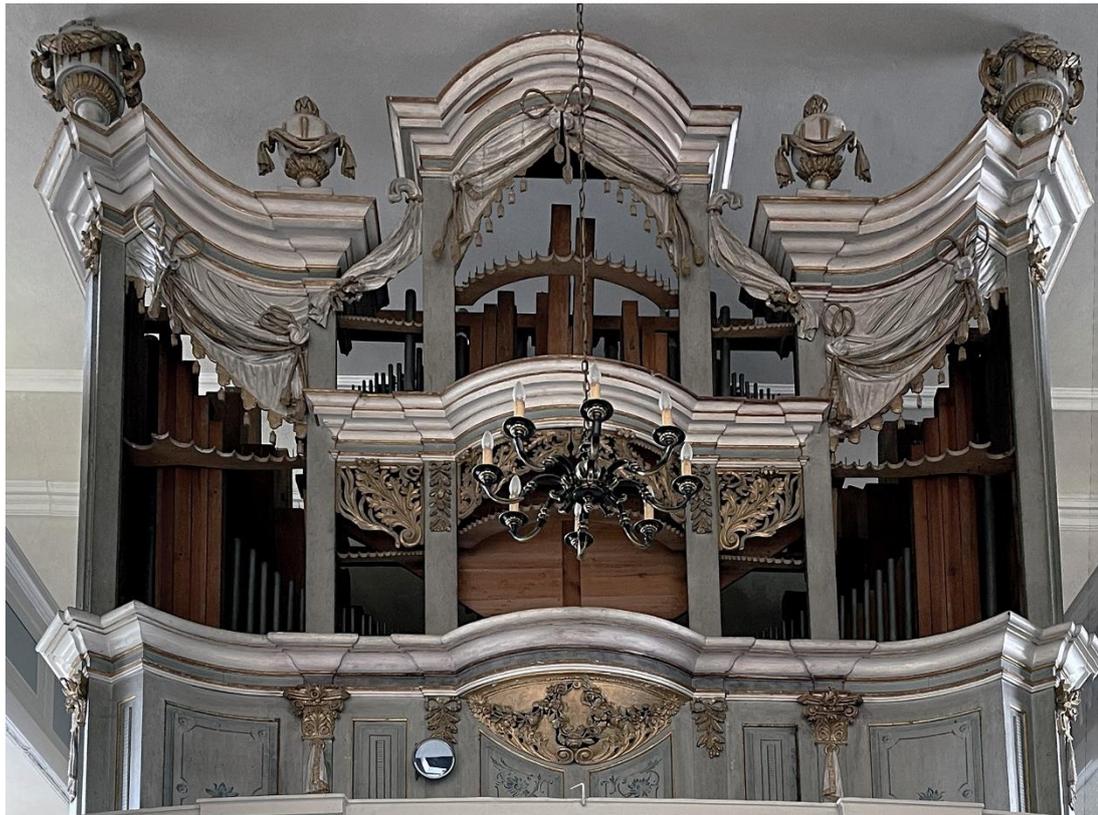
Gesamtansicht Westseite
Mit Teilen der Basis
Vorzustand

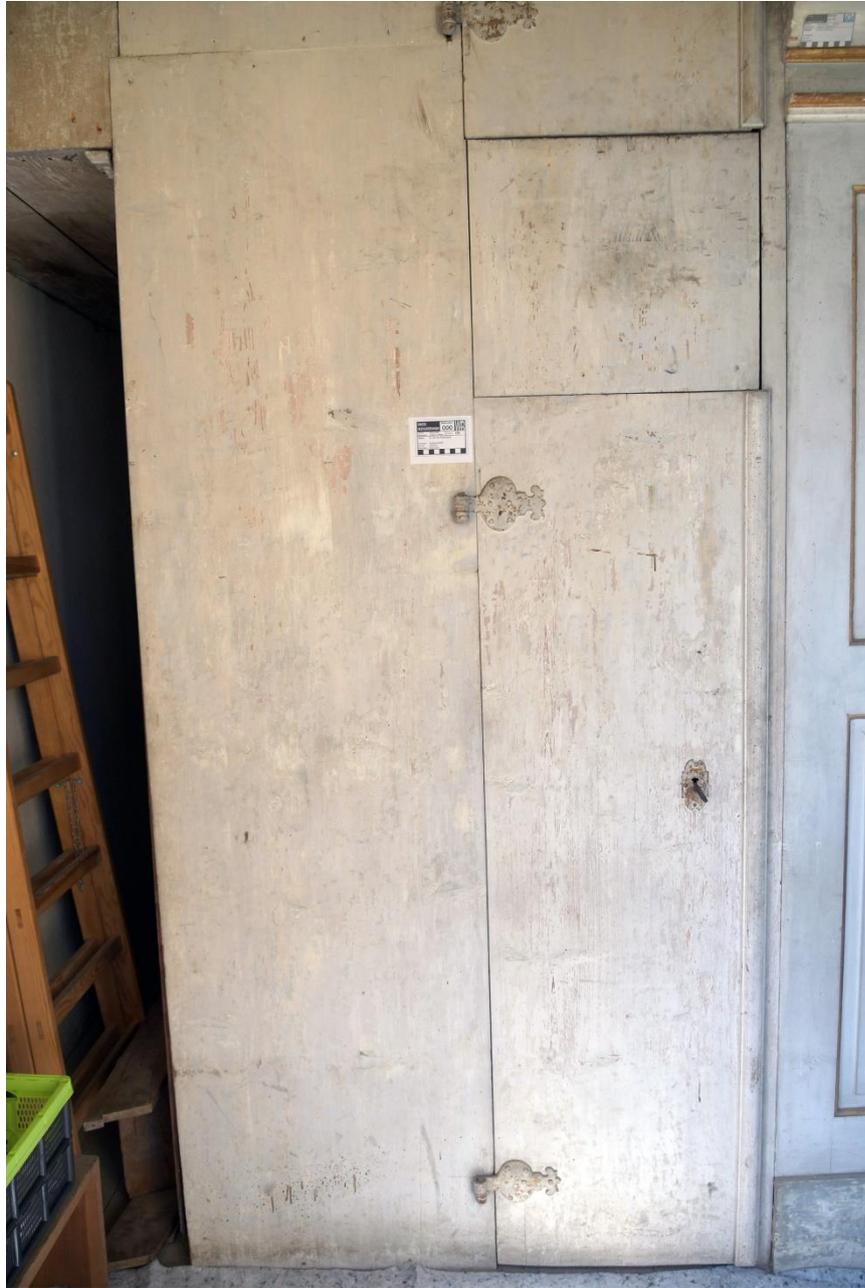
Südseite
Holzverkleidung hinter dem Prospekt
Beschlüge und Schlösser original
Vorzustand

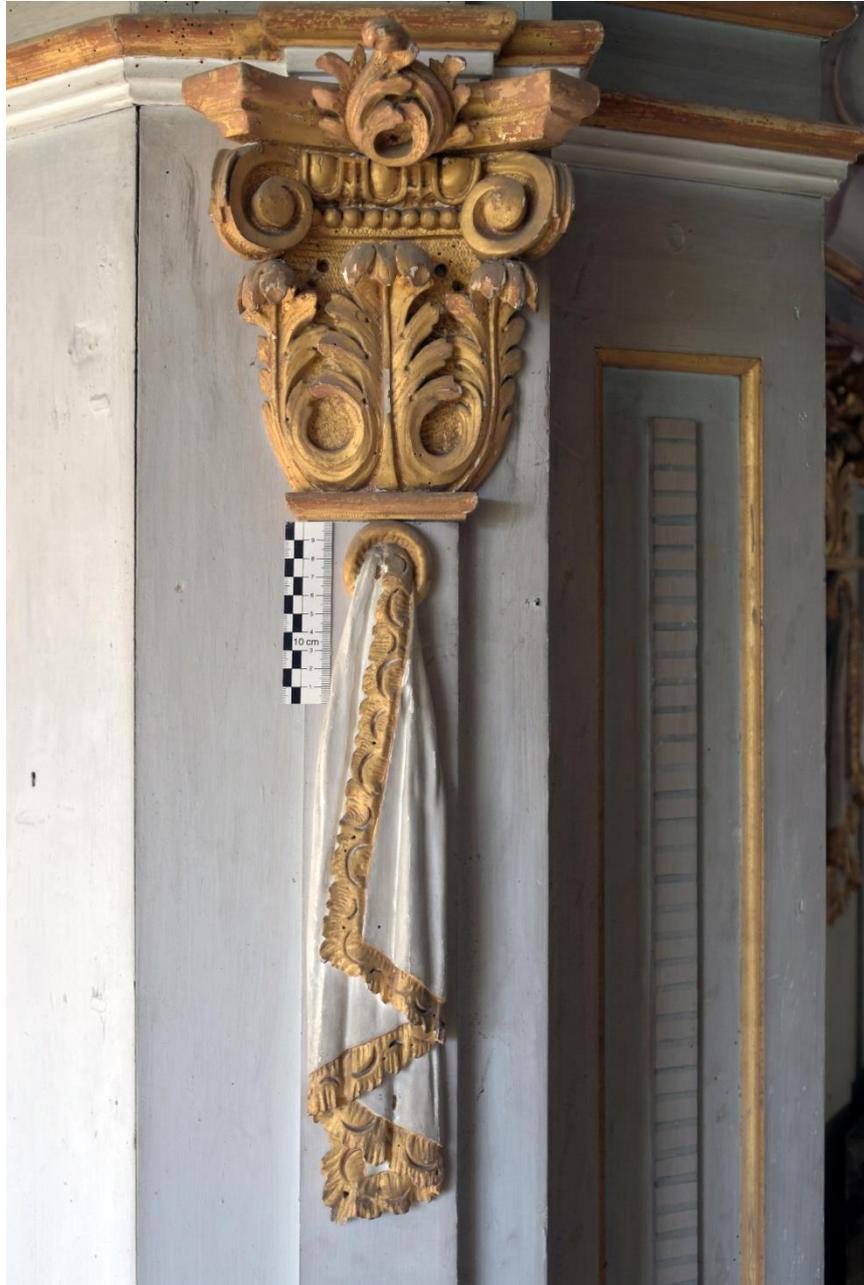
Südseite
Eckvariante zur Westseite
Kapitell mit Feston
Vorzustand

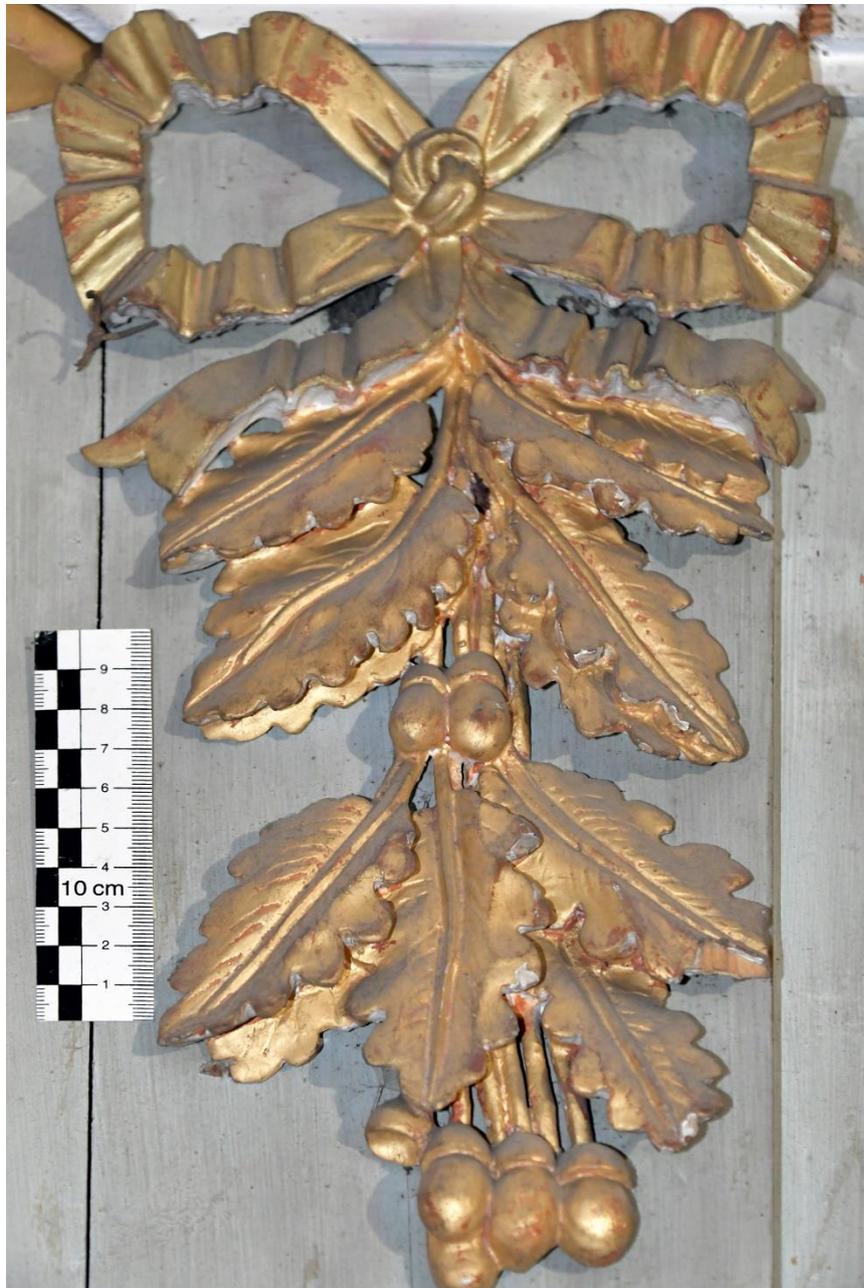
Westseite (Front)
Eichenlaubgehänge südlich
Vorzustand

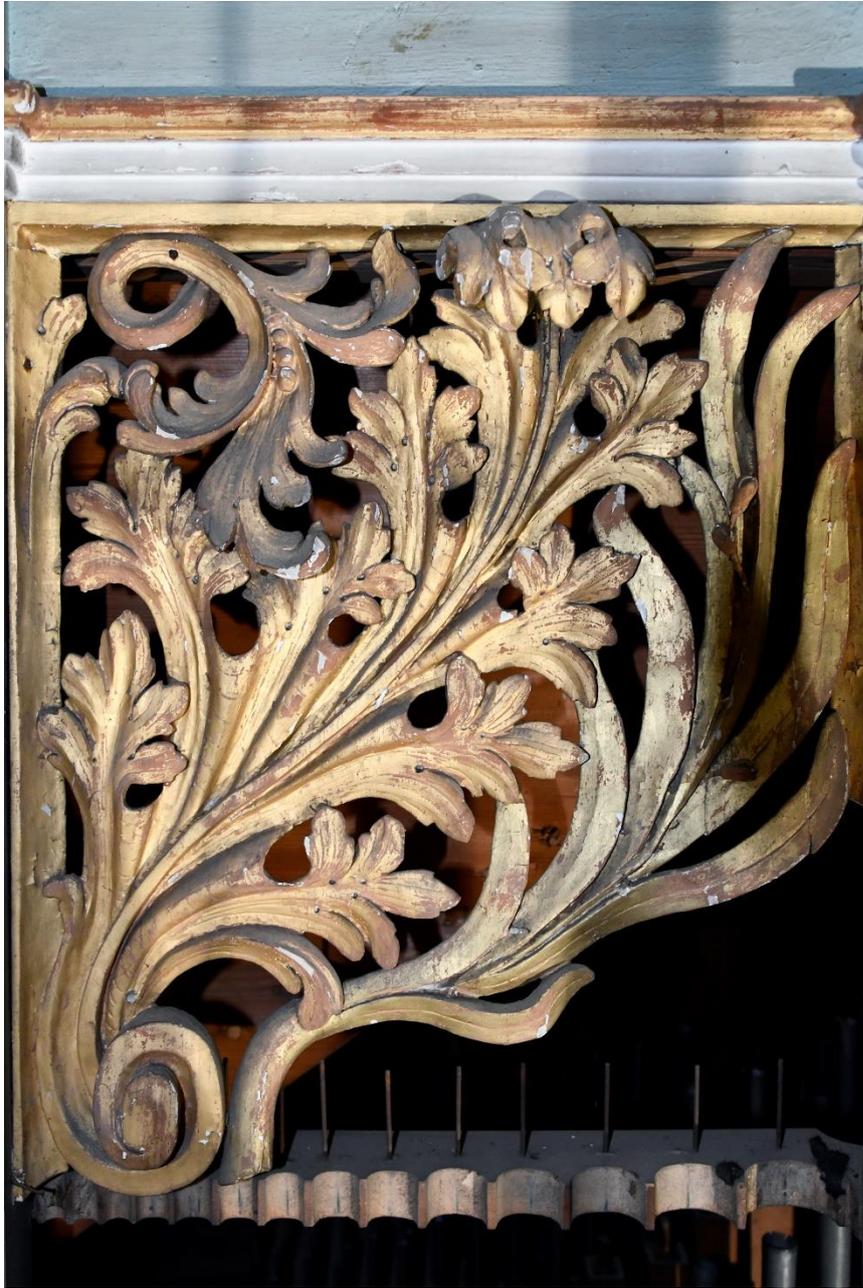
Westseite (A-F-MR)
Holzverkleidung, Detail
Vorzustand

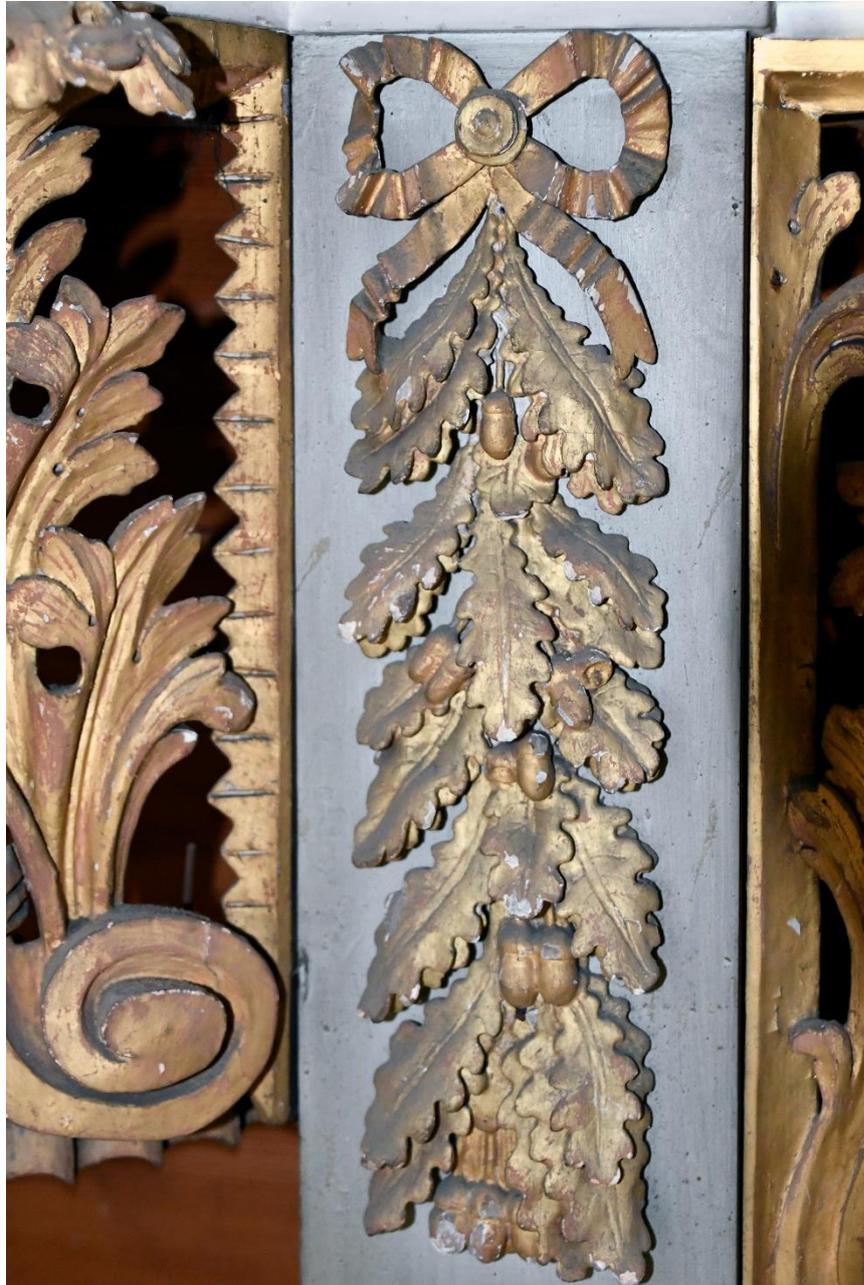
Westseite (A-F-MR)
Eichenlaubgehänge
Vorzustand

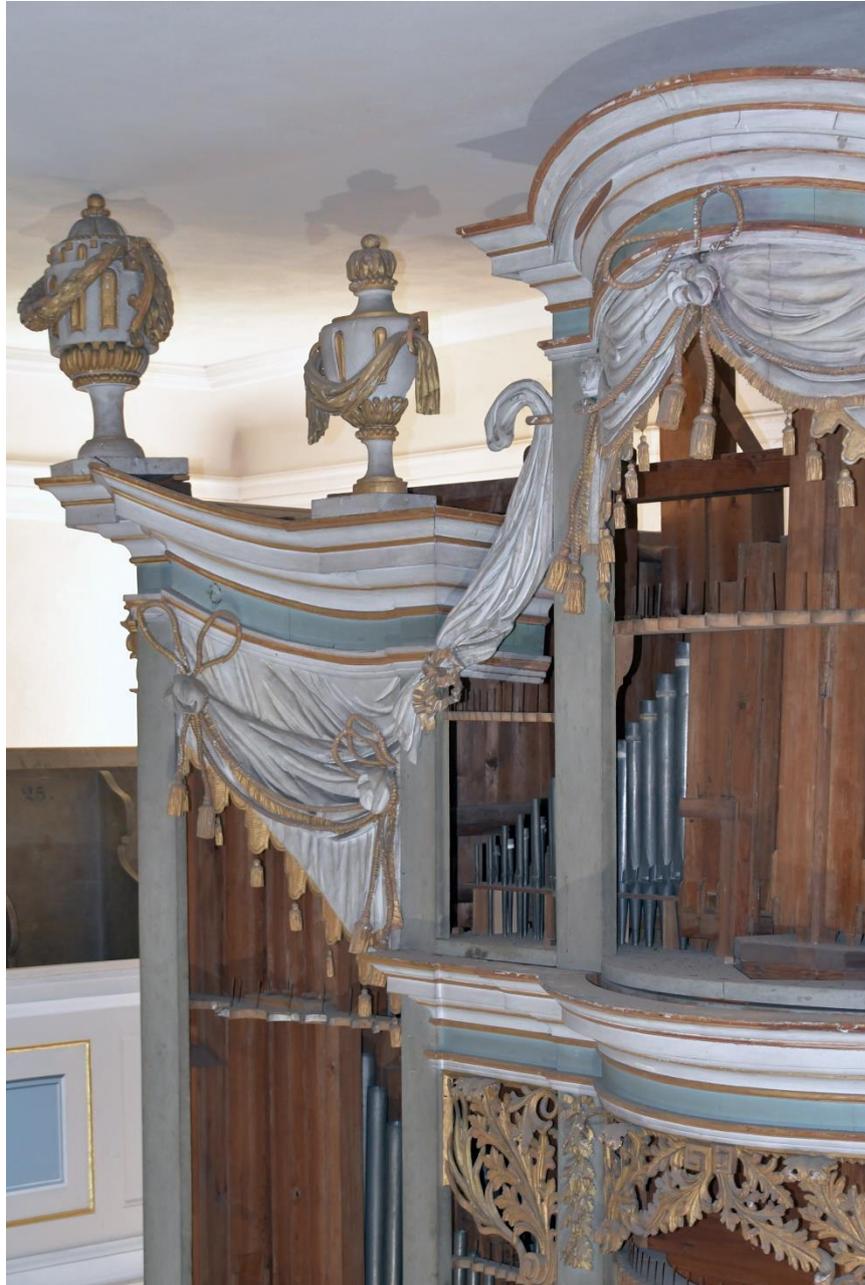
DPS0060

Westseite oben
Südseite von Westen
Vorzustand

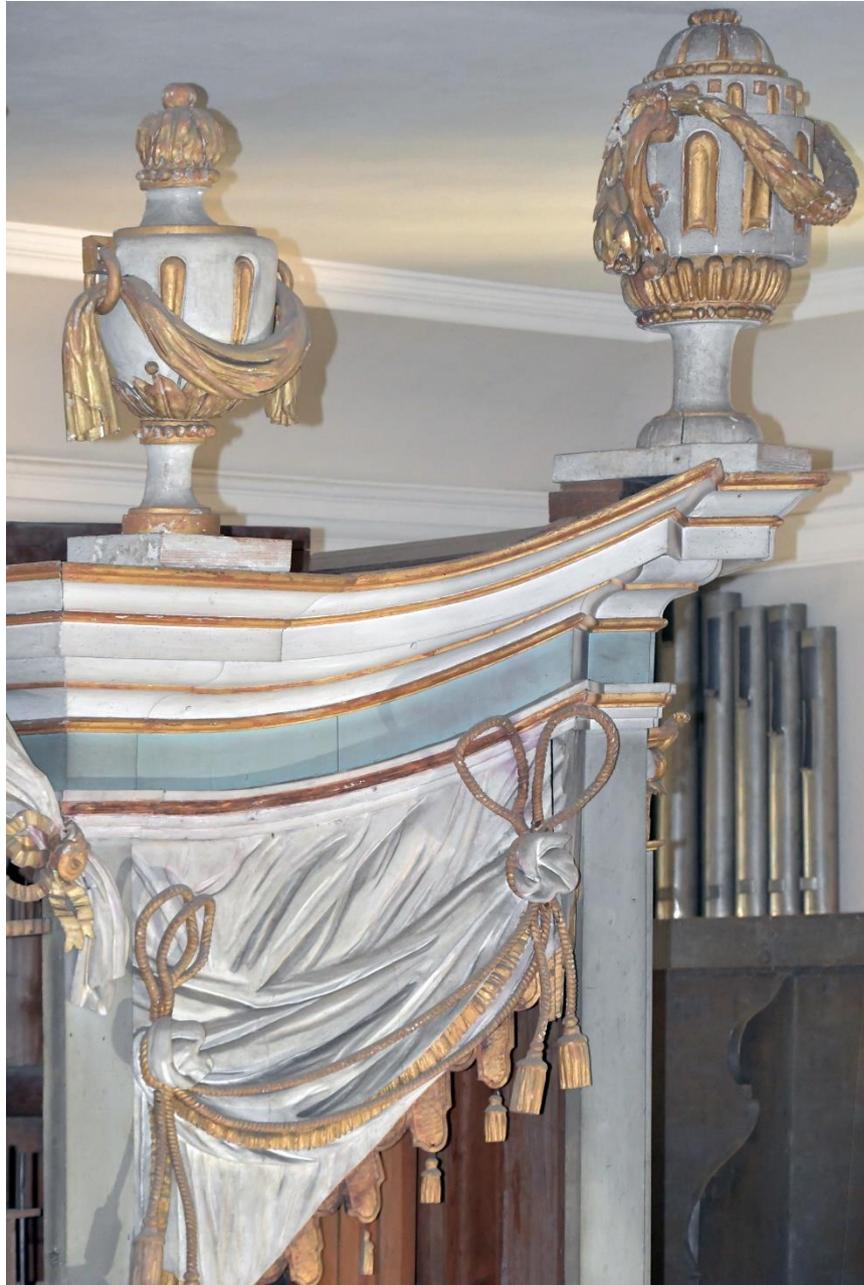
DPS0053

Westseite oben
Westseite nördlich
Vorzustand

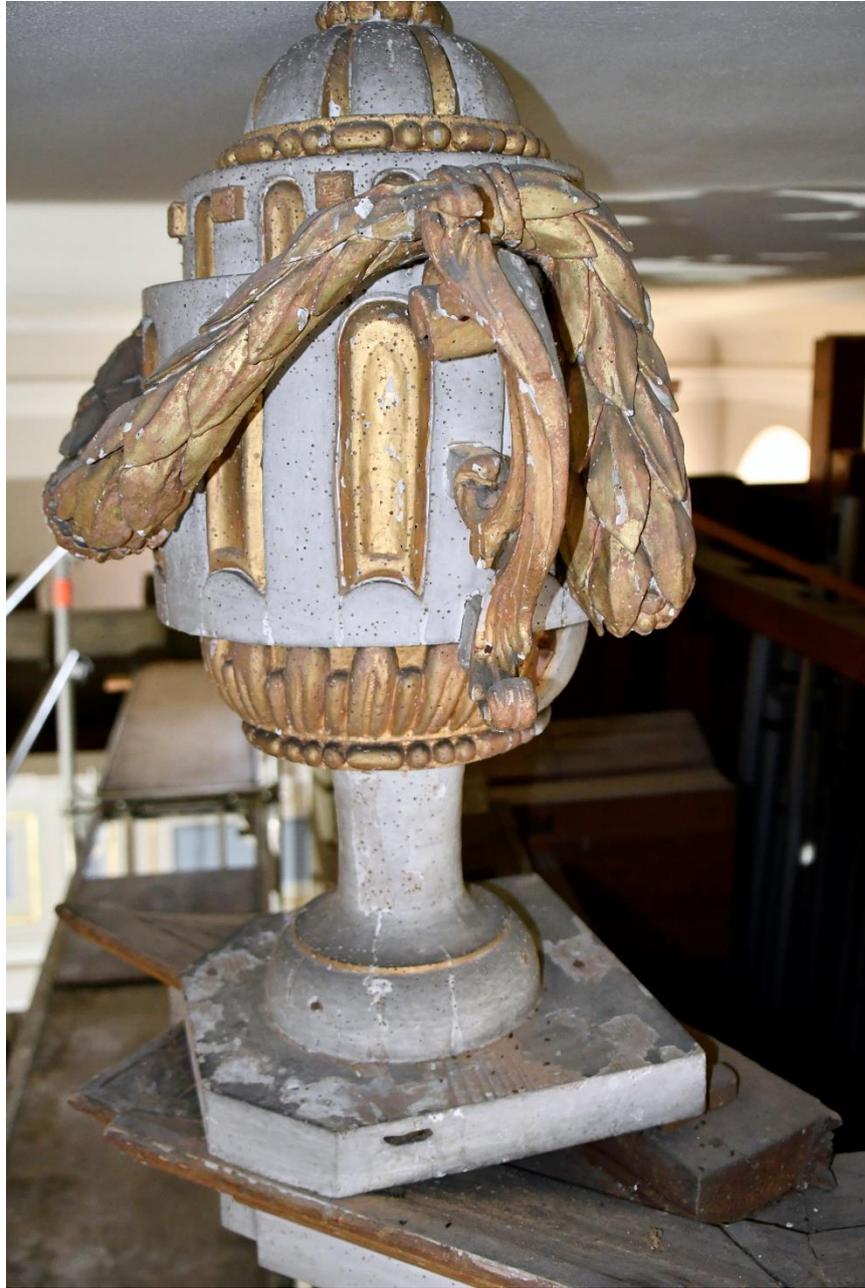
DPS0155

Westseite
Eckvase Nordseite
Vorzustand

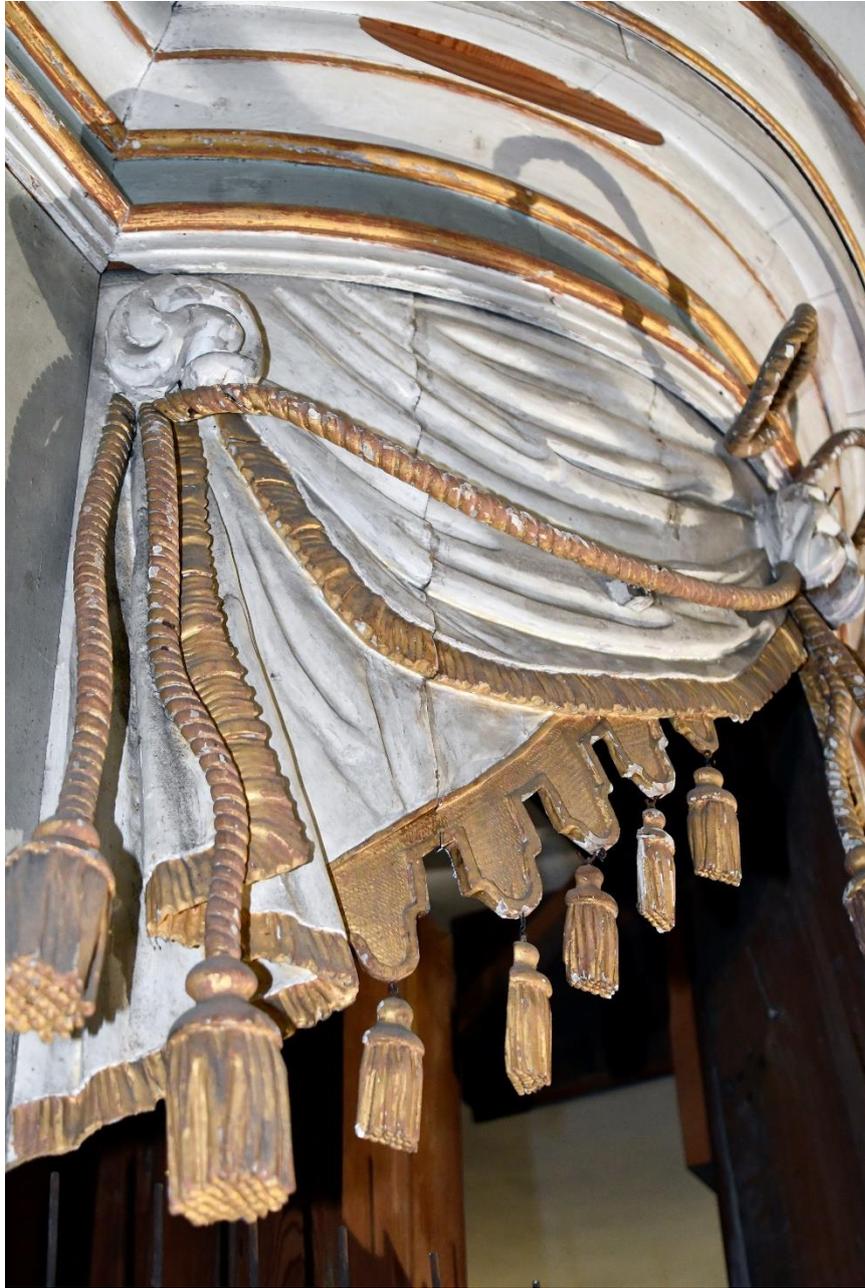
DPS0142

Westseite Mitte links (AA-F-ML)
Schabracke mit Kordel und Trotteln
Vorzustand

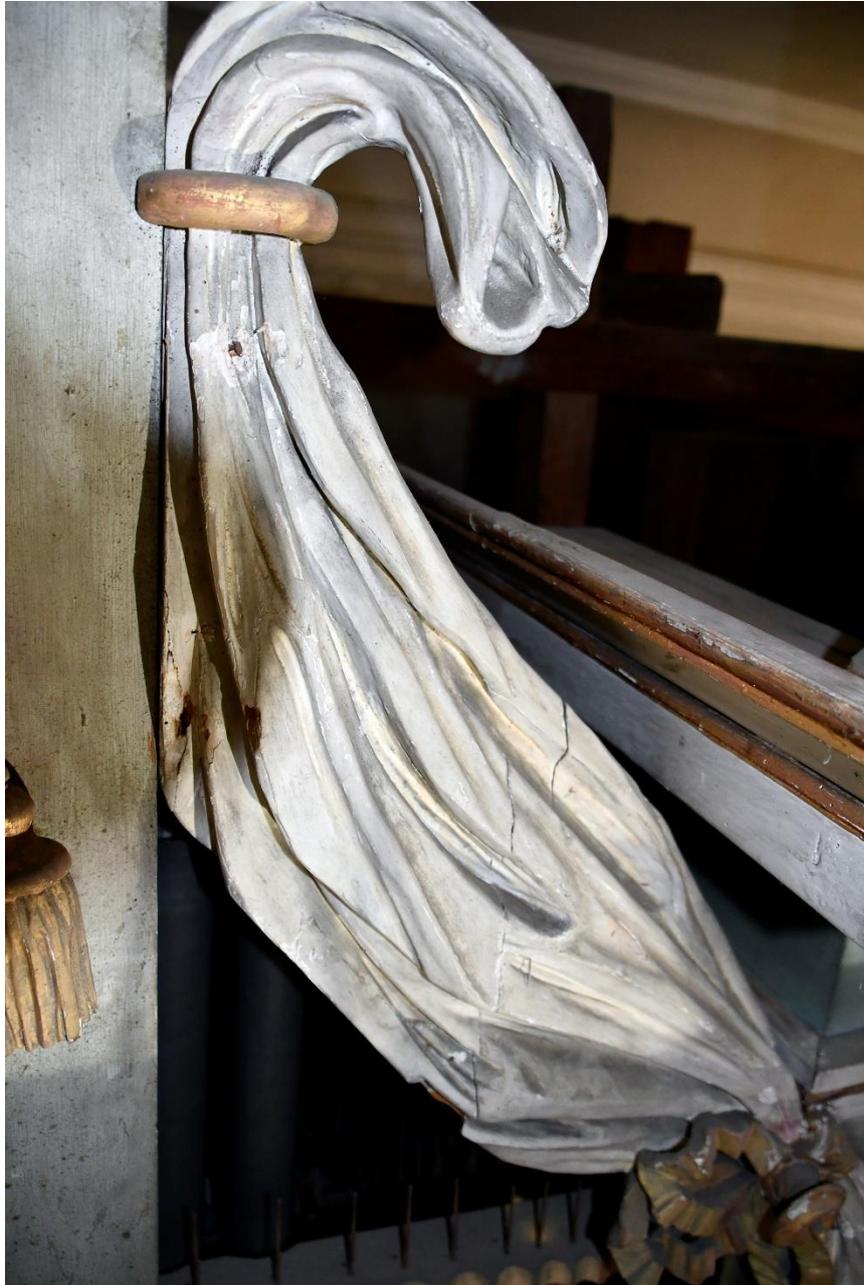
DPS0147

Westseite Mitte rechts (AA-F-MR)
Feston, Detailansicht
Vorzustand

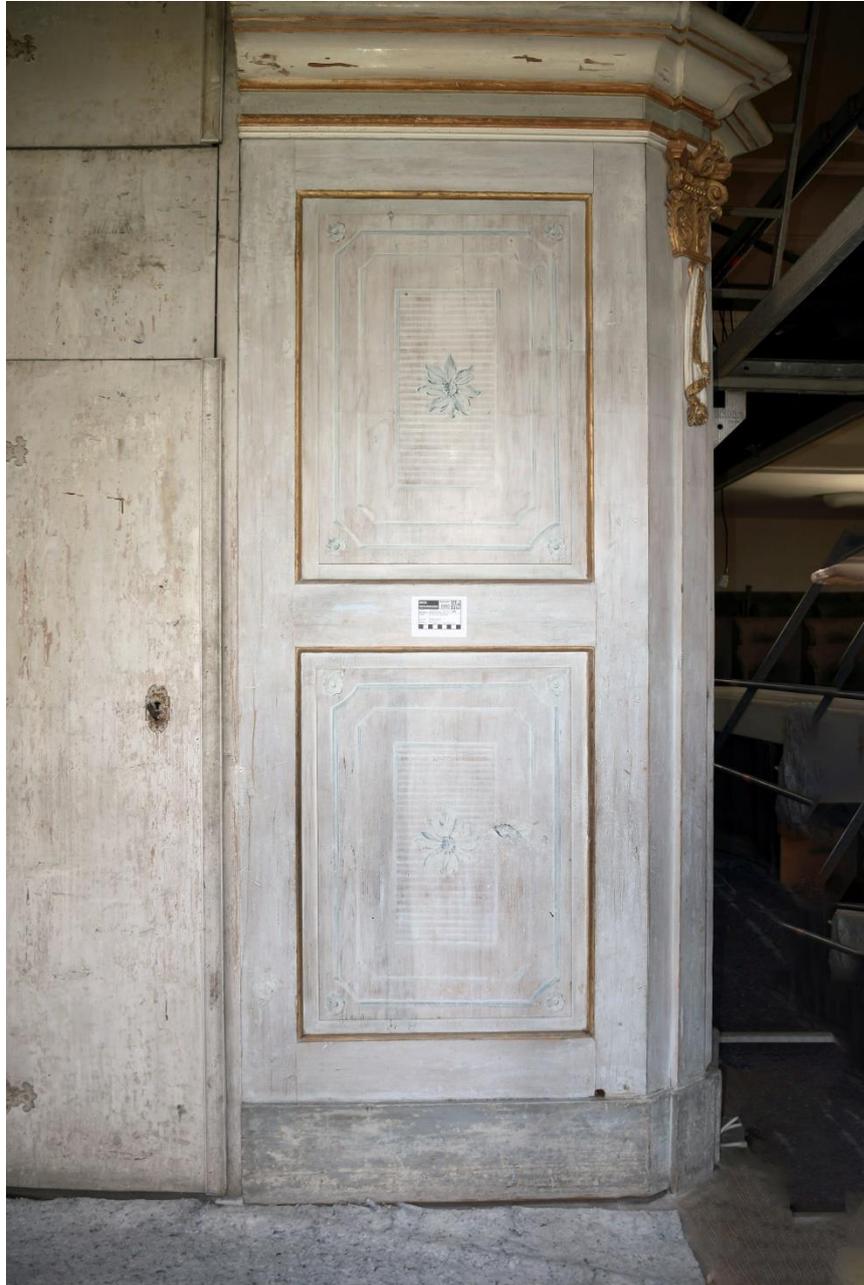
DPS0363

Südseite, rechts
nach Freilegung der erhaltenen Originalfassung

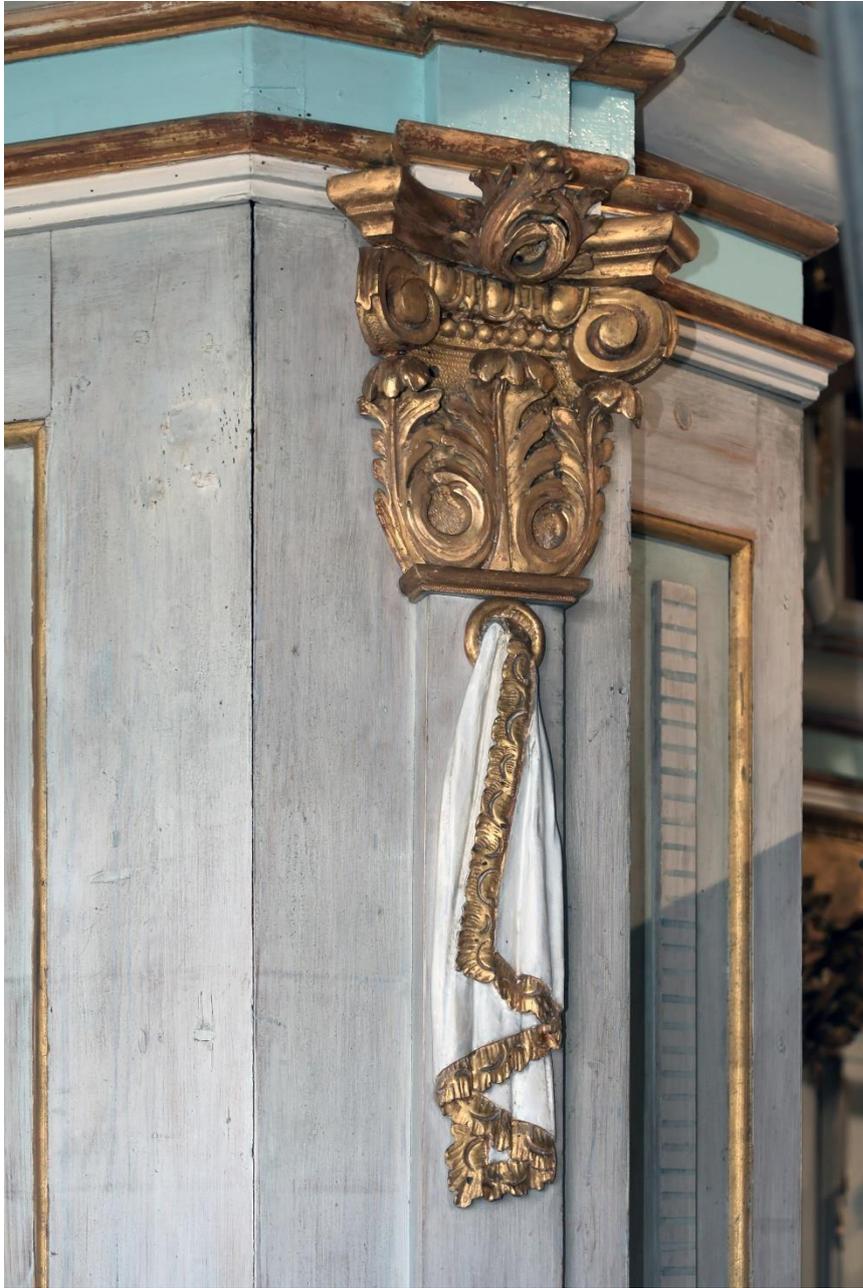
DPS0483

Südseite / Ecke zur Westseite (Front)
Zwischenzustand nach der Reinigung

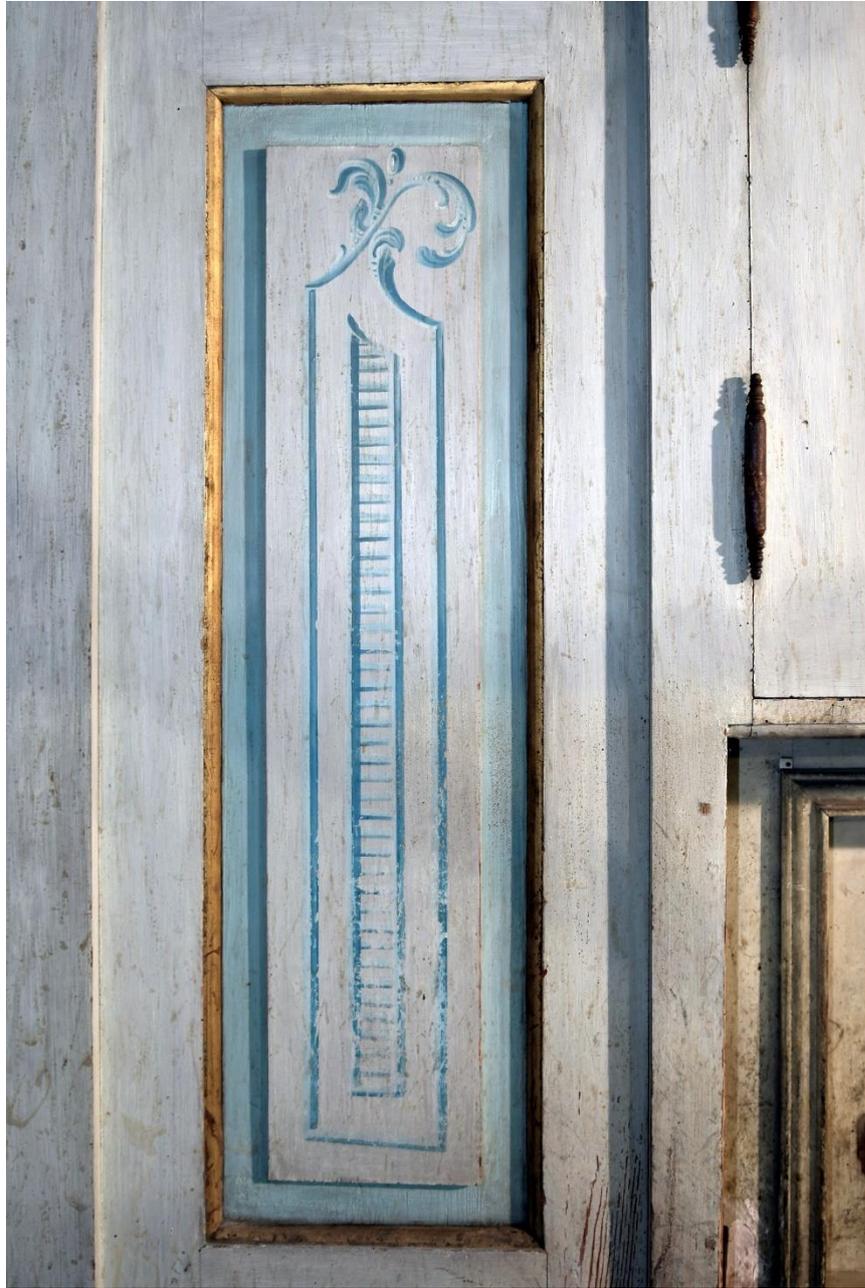
DPS0387

Westseite links
Zwischenzustand nach der Reinigung

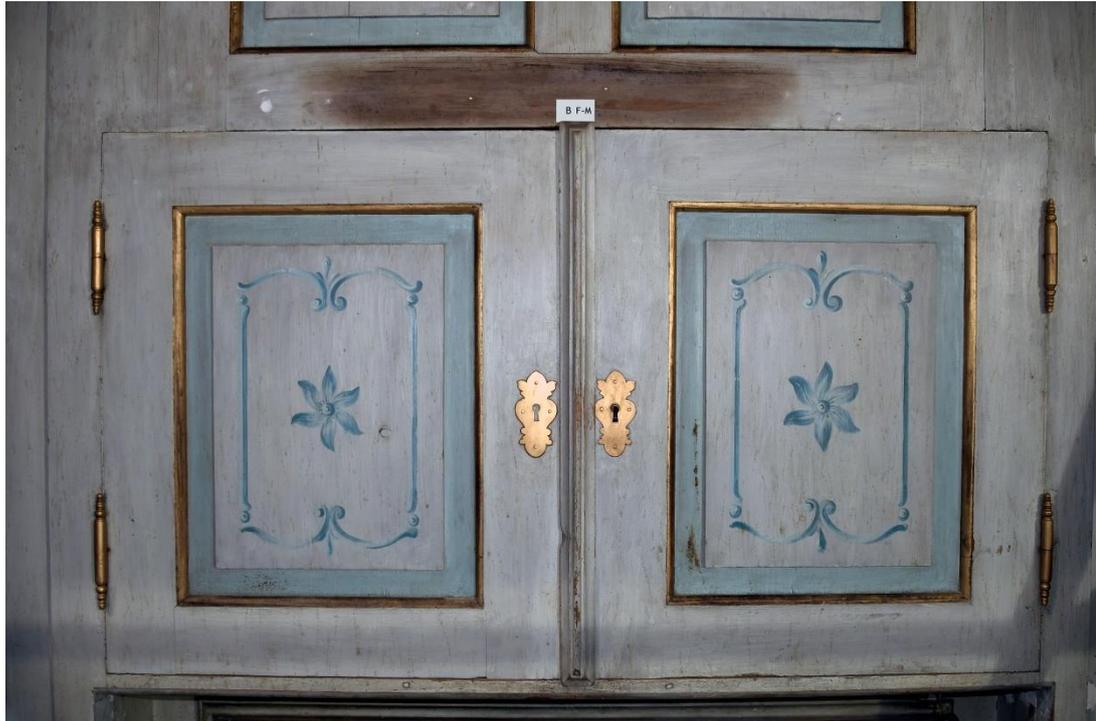
DPS0398

Westseite, Mitte
Zwischenzustand nach der Reinigung

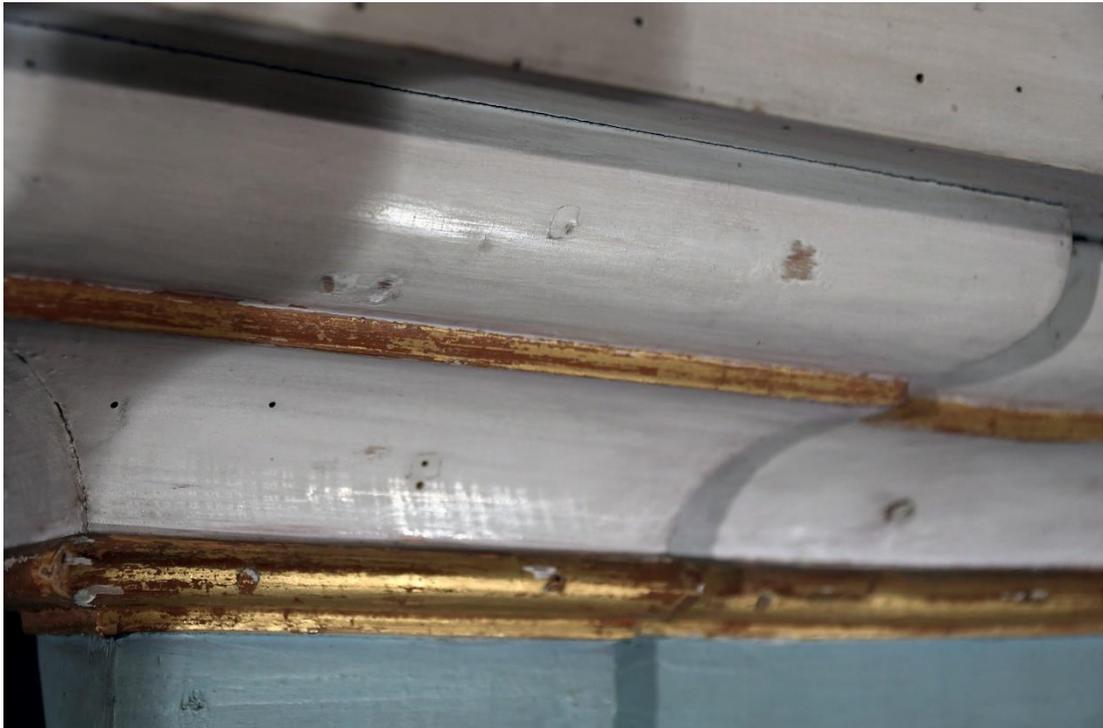
Westseite (A)
Gereinigtes Gesims
Detailansicht mit Polier-Achat-Spuren der Fassmalerei
Zwischenzustand

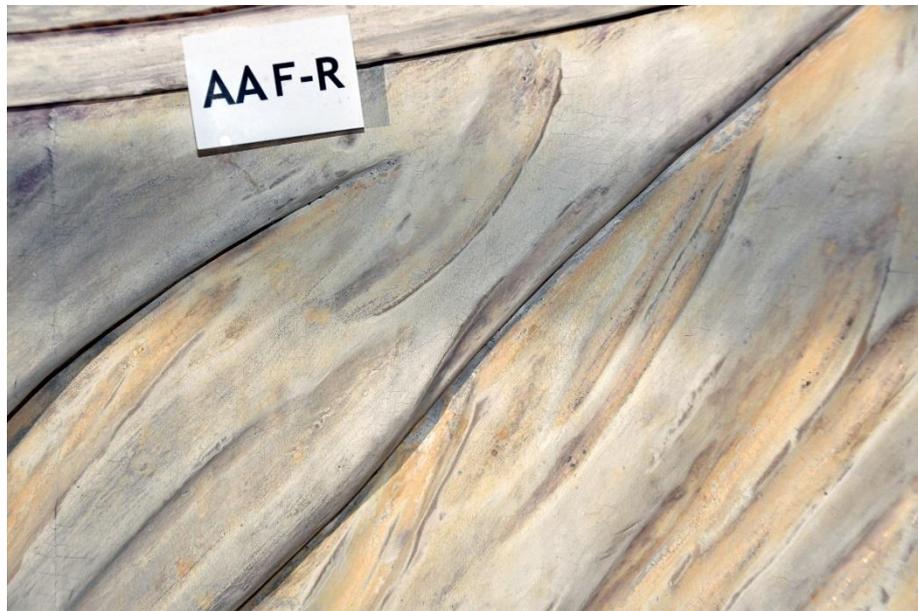
DPS0419

Westseite
Detailansicht Schabracke (AA)
Zwischenzustand nach der Reinigung

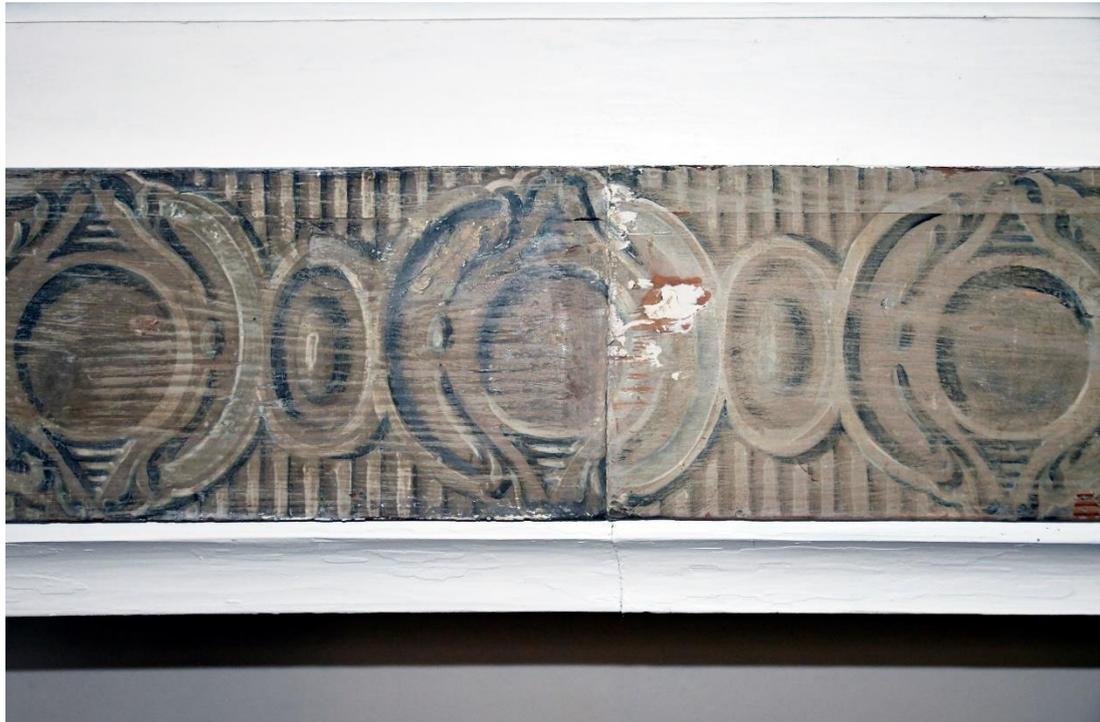
DPS0488

Westseite Orgelpodest
Zwischenzustand (rechte Seite gereinigt)
Farbveränderungen (Pigment und Untergrund) sind nicht reversibel

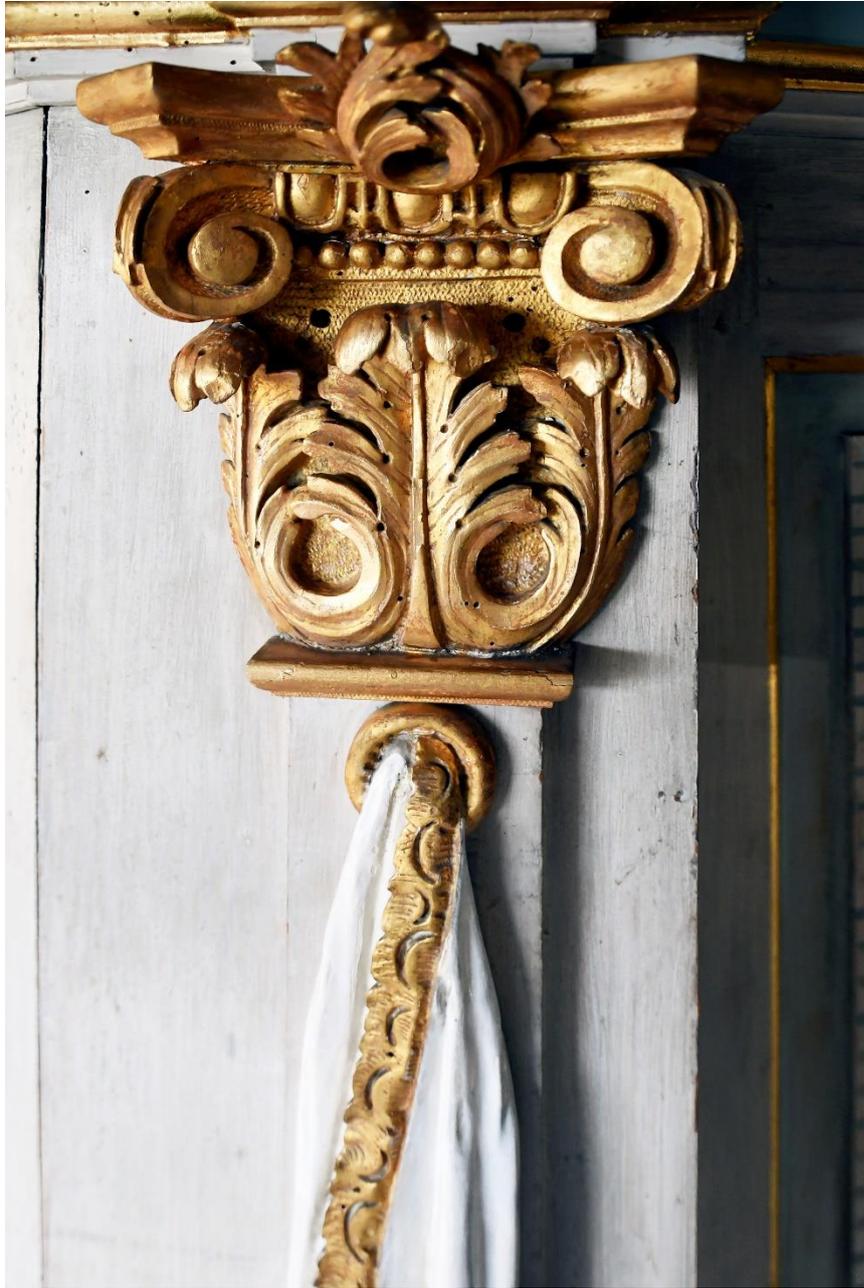
30	Holzschnitzer ei	B-F-MR-O	Eichenlaubgehänge. Basis.	Oberfläche verschmutzt. Vergoldung partiell beschädigt, Fehlstellen bis aufs Holz. Ölvergoldung auf Kreidegrund. Beweglich	Reinigung der Oberfläche mit Bilderreiniger Winson&Newton, Teilretusche stark gestörter Stellen.	DPS0570
31	Holzschnitzer ei	B-F-R-O	Feston. Basis.	Oberfläche stark verschmutzt. Goldbordüre.	Reinigung der Oberfläche mit Bilderreiniger Winson&Newton, Teilretusche stark gestörter Stellen.	DPS0585
32	Holzschnitzer ei	B-FN-O	Feston. Basis.	Oberfläche stark verschmutzt. Goldbordüre.	Reinigung der Oberfläche mit Bilderreiniger Winson&Newton, Teilretusche stark gestörter Stellen.	DPS0586
33	Holzschnitzer ei	B-S-F-O	Kapitell. Basis.	Oberfläche verschmutzt. Vergoldung partiell beschädigt, Fehlstellen bis aufs Holz. Ölvergoldung auf Kreidegrund.	Reinigung der Oberfläche mit Bilderreiniger Winson&Newton, Teilretusche stark gestörter Stellen.	DPS0561

Südseite, Ecke zur Westseite
Endzustand

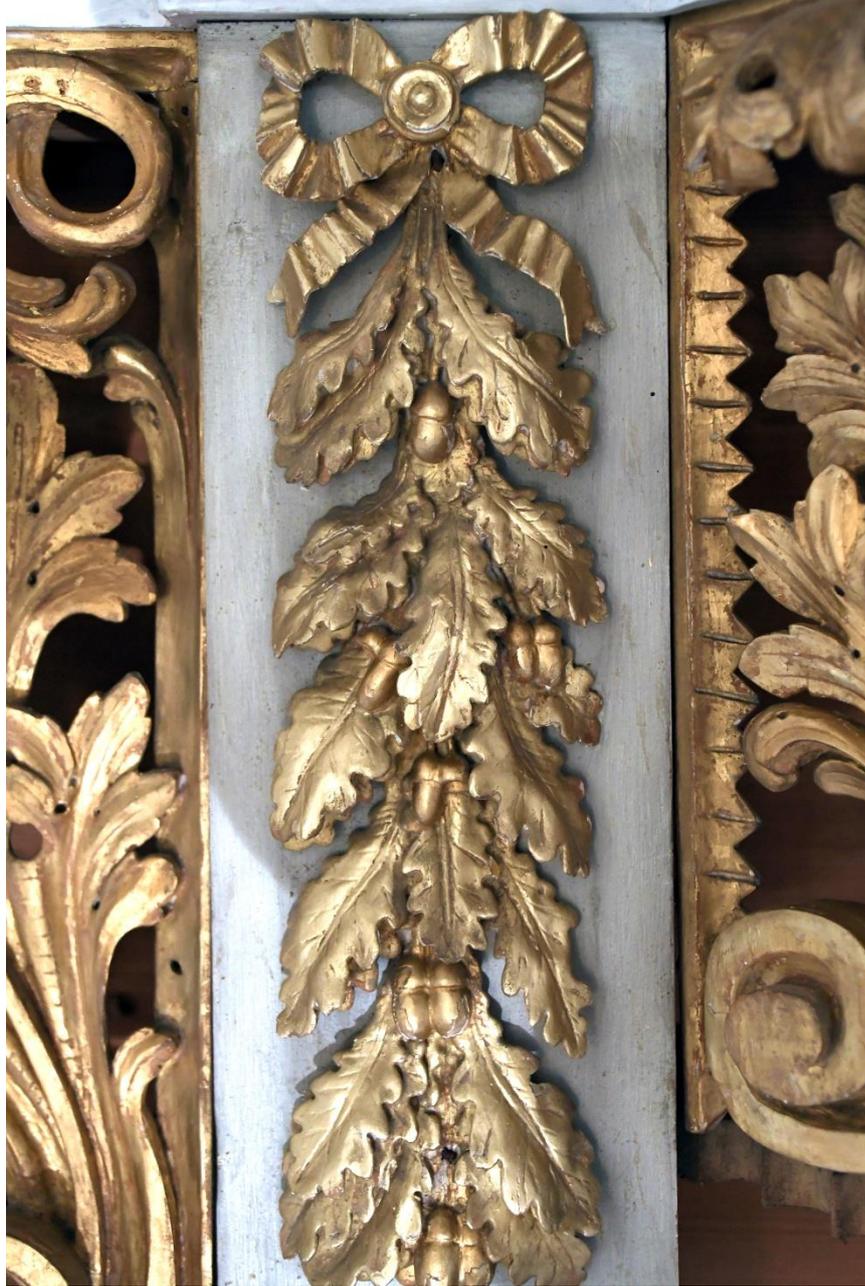
46	Holz gesims	AA-S-F-L	oberes Gesims als Abschluß , mehrfach gekröpft. Weiß, Blau, Goldleisten.	Oberfläche stark verschmutzt. Pigmentveränderungen. Fassung ausgebleichen. Verfärbungen. Gold partiell abgerieben.	Die Verfärbungen sind irreversibel. Reinigen mit Bilderreiniger Winsor&Newton. Lose oder spröde Anstrichteile wurden gefestigt. Kittung der Unebenheiten. Partielle Neufassung nach Befund. Neuvergoldung der Leisten.	DPS0543- 0546
47	Holz schnit- zer ei	AA-F-ML	geschnitt- te Holzverkleidung, florales Muster, vergoldet.	Oberfläche verschmutzt. Vergoldung partiell beschädigt, Fehlstell bis aufs Holz. Ölvergoldung auf Kreidegrund. Beweglich.	Reinigung der Oberfläche mit Bilderreiniger Winson&Newton, Festigung, Teilretusche stark gestörter Stellen.	DPS0547
48	Holz schnit- zer ei	A-F-ML	Eichenlaubgehänge.	Oberfläche verschmutzt. Vergoldung partiell beschädigt, Fehlstellen bis aufs Holz. Ölvergoldung auf Kreidegrund. Beweglich.	Reinigung der Oberfläche mit Bilderreiniger Winson&Newton, Festigung, Teilretusche stark gestörter Stellen.	DPS0548

Westseite Mitte (A) links
Eichenlaubgehänge bicolor
Endzustand
