Bestands, Schadens- und Arbeitsdokumentation

Abschlussbericht

**Ev.-Lutherische Kirche
07973 Greiz – OT Hohndorf**

Projektphase III
Orgelprospekt

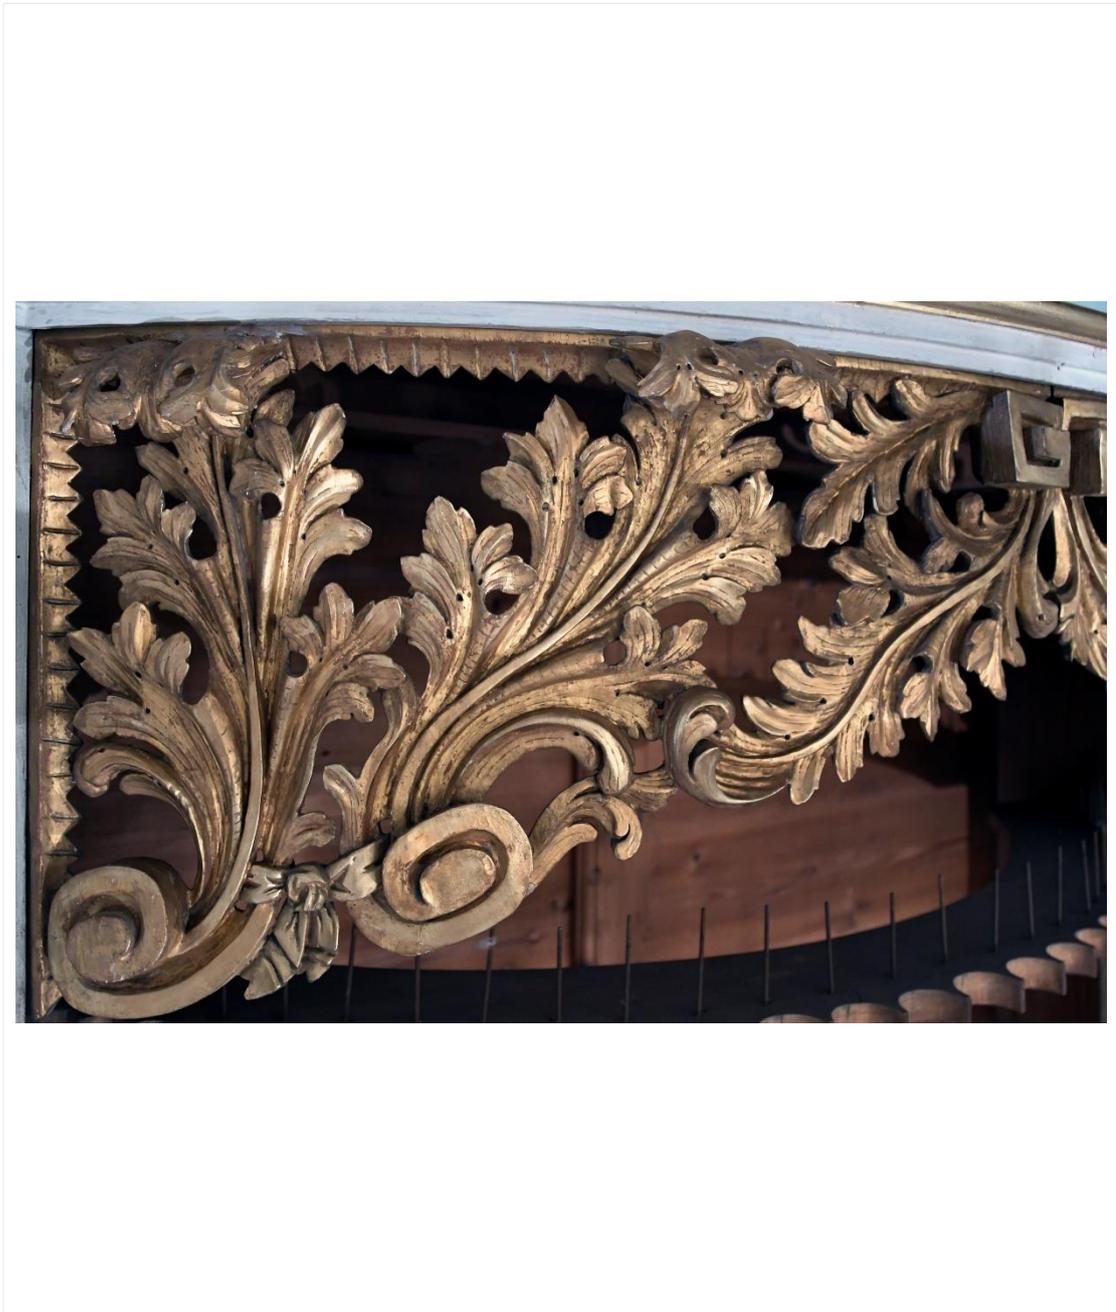
49	Holz schnit- zer ei	A-F-M	geschnitt- te Holzverkleidung, florales Muster, vergoldet. Linke Seite der Mittellösung.	Oberfläche verschmutzt. Vergoldung partiell beschädigt, Fehlstell bis aufs Holz. Ölvergoldung auf Kreidegrund. Beweglich.	Reinigung der Oberfläche mit Bilderreiniger Winson&Newton, Festigung, Teilretusche stark gestörter Stellen.	DPS0549

Westseite Mitte (A) links
Holzschnitzerei bicolor
Endzustand

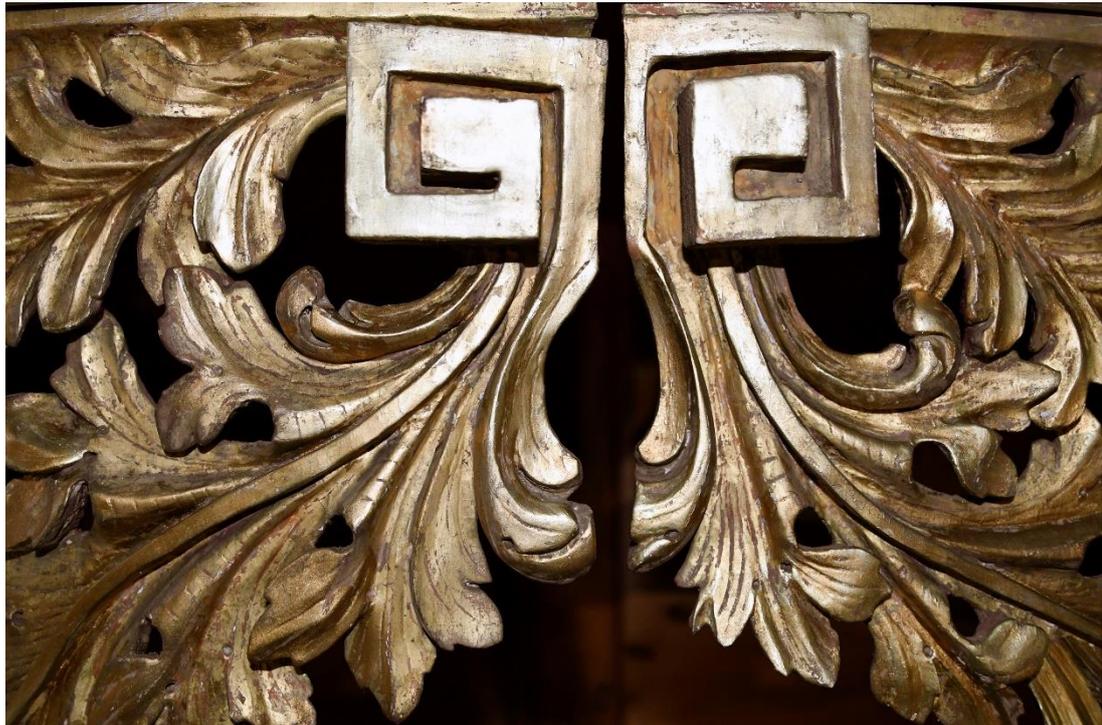
Nr.	Bezeichnung	Standort	Detailbeschreibung	Zustandsbeschreibung	Maßnahmen	Foto-Nr.
50	Holzschnitzerei	AF-M	geschnittene Holzverkleidung, florales Muster, vergoldet. Rechte Seite der Mittellösung.	Oberfläche verschmutzt. Vergoldung partiell beschädigt, Fehlstellen bis aufs Holz. Ölvergoldung auf Kreidegrund. Beweglich.	Reinigung der Oberfläche mit Bilderreiniger Winson&Newton, Festigung, Teilretusche stark gestörter Stellen.	DPS0550
51	Holzschnitzerei	A-F-MR	Eichenlaubgehänge	Oberfläche verschmutzt. Vergoldung partiell beschädigt, Fehlstellen bis aufs Holz. Ölvergoldung auf Kreidegrund. Beweglich.	Reinigung der Oberfläche mit Bilderreiniger Winson&Newton, Festigung, Teilretusche stark gestörter Stellen.	DPS0551
52	Holzschnitzerei	A-F-MR	geschnittene Holzverkleidung, florales Muster, vergoldet.	Oberfläche verschmutzt. Vergoldung partiell beschädigt, Fehlstellen bis aufs Holz. Ölvergoldung auf Kreidegrund. Beweglich.	Reinigung der Oberfläche mit Bilderreiniger Winson&Newton, Festigung, Teilretusche stark gestörter Stellen.	DPS0557

Westseite Mitte (A)
Holzschnitzerei bicolor
Endzustand

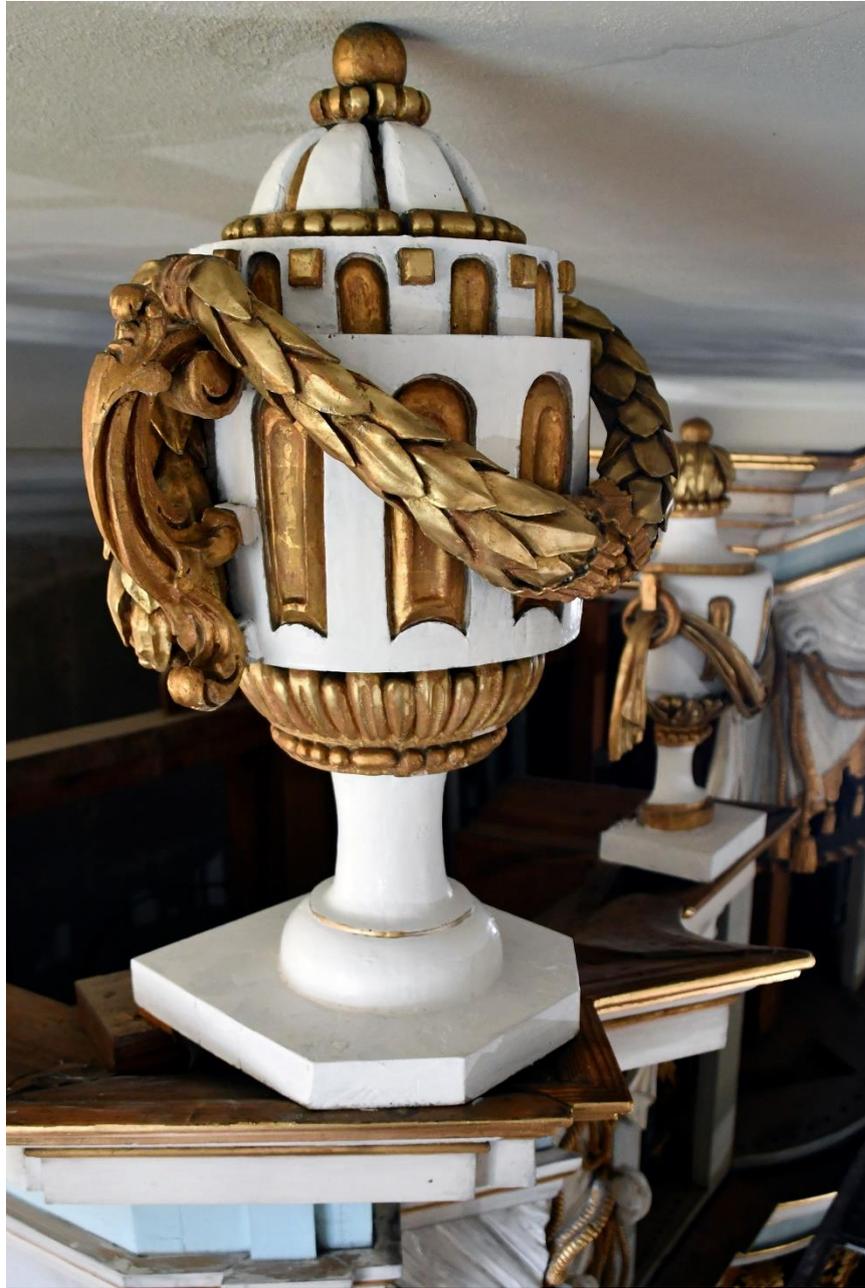
DPA0490

Nr.:	Inventar-Nr.:	Bezeichnung	Lage	Schadensbeschreibung	Foto-Nr.:	Maßnahme
1	2	3	4	5	6	7
1	73	Eckvase Südseite	AA-S-F-L	Riss	DPS0490	Riss geschlossen, Retusche.
2	78	Gesims oben	AA-F-M	Risse, lose Goldleisten, verzogen	DPS0525-0527	Risse geschlossen und Leisten gerichtet, soweit möglich. Leisten befestigt.
3	78	Gesims oben	AA-F-M	Risse, lose Goldleisten, verzogen, ein Holzteil ist ausgebrochen		Risse geschlossen und Leisten gerichtet, soweit möglich. Leisten befestigt. Fehlendes Holzteil ergänzt und retuschiert.
4	76	Eckvase Nordseite	AA-N-F-R	Riss	DPS0595-0596	Riss geschlossen, retuschiert.
5	76	Eckvase Nordseite	AA-N-F-R	Feston an beiden Seiten gebrochen, lose	DPS0496	befestigt
6	57	Kordelschleife	AA-F-L	Kordel gebrochen, lose	DPS0502	stabilisiert und befestigt
7	57	Schabracke	AA-F-L	Risse, Holzausbrüche, Fehlstellen im Kreidegrund, lose Fassungspartien	DPS0498	Originalfassung gefestigt. Holzausbrüche und Anstrichabplatzungen gekittet. Retusche, angleichend an die Originalumgebung.

Westseite, oben (AA) links
Eckvase bicolor vergoldet
Endzustand

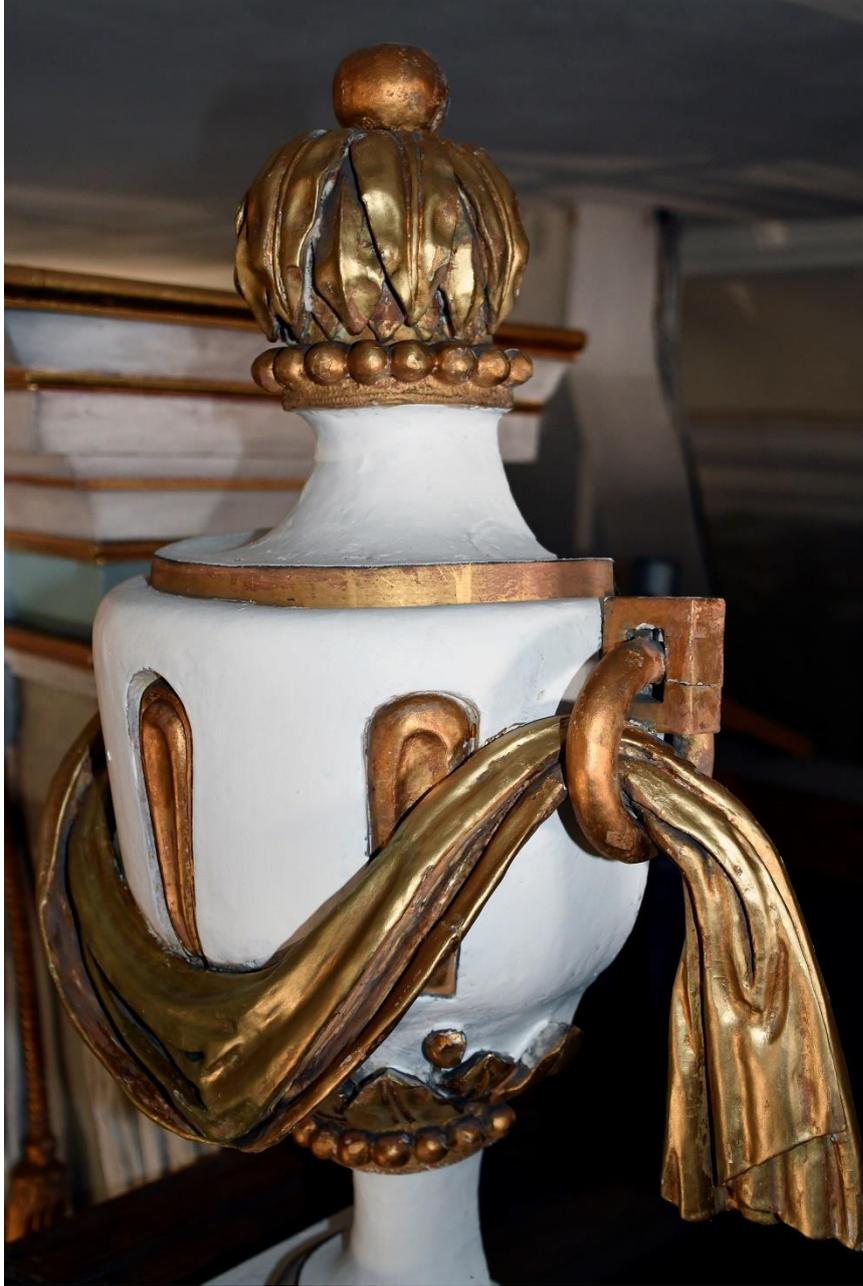
Nr.	Bezeichnung	Standort	Detailbeschreibung	Zustandsbeschreibung	Maßnahmen	Foto-Nr.
73	Holzelement	AA-F-L	Eckvase mit Feston	Oberfläche verschmutzt. Vergoldung partiell beschädigt, Fehlstellen bis aufs Holz. Ölvergoldung auf Kreidegrund. Holz stark ausgetrocknet, zum Teil Brüchig.	Oberfläche mit Bilderreiniger Winson&Newton gereinigt. Fehlstellen ergänzt. Gold gefestigt. Lose Teile befestigt. Neufassung des Korbus nach Befund. Retusche der Vergoldungen. Rostschutz der Nägel.	DPS0496
74	Holzelement	AA-F-ML	Vase mit Feston 1/2 ausgeführt	Oberfläche verschmutzt. Vergoldung partiell beschädigt, Fehlstellen bis aufs Holz. Ölvergoldung auf Kreidegrund. Holz stark ausgetrocknet, zum Teil Brüchig.	Oberfläche mit Bilderreiniger Winson&Newton gereinigt. Fehlstellen ergänzt. Gold gefestigt. Lose Teile befestigt. Neufassung des Korbus nach Befund. Retusche der Vergoldungen. Rostschutz der Nägel.	DPS0494

Westseite, oben, Mitte (AA) rechts
Vase bicolor vergoldet
Endzustand

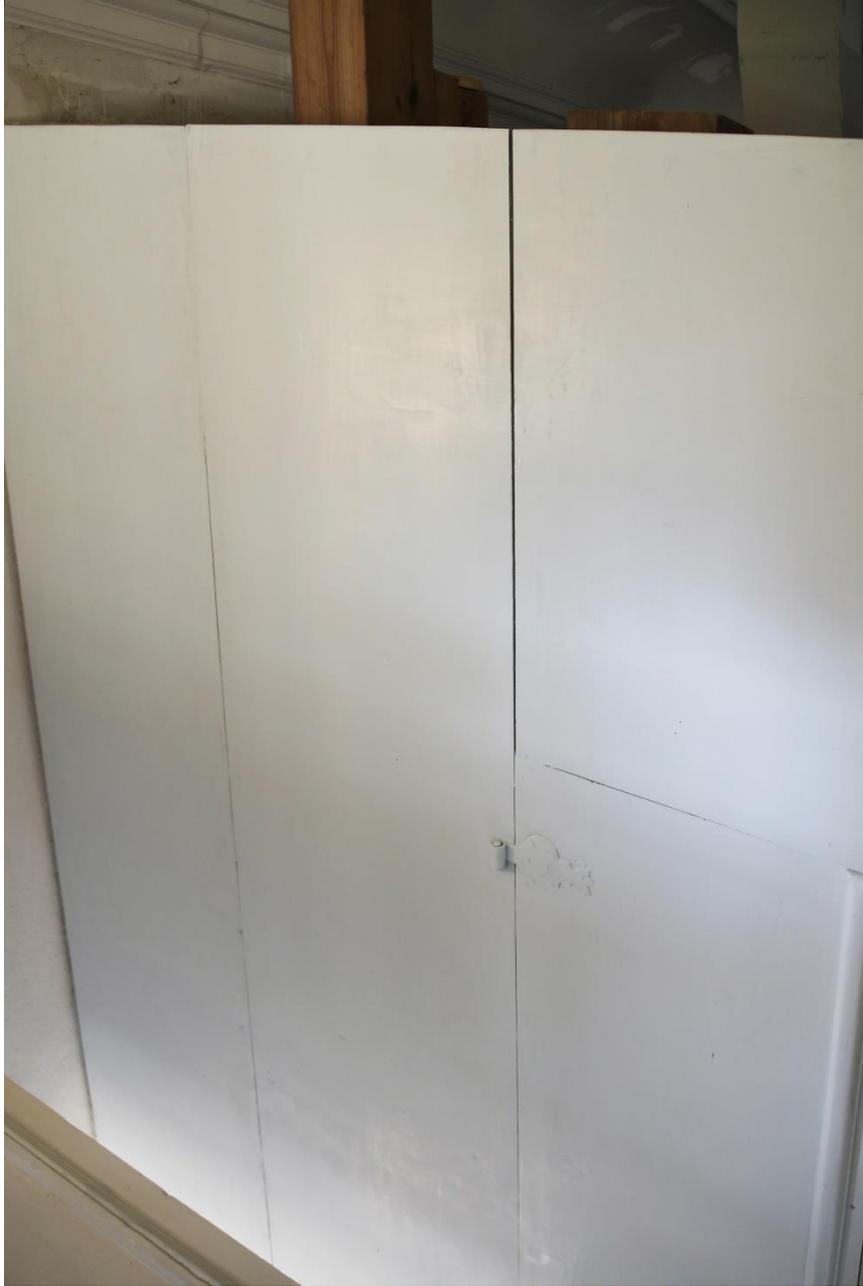
DPS0531

53	Holz wand	A-AA-N-F-A-R	Pilaster.	Oberfläche stark verschmutzt. Leichte Pigmentveränderungen.	Reinigung der Oberfläche mit Bilderreiniger Winson&Newton, Festigung, Teilretusche stark gestörter Stellen.	
54	Holschnitzerei	AAN-F-R-O	Kapitell	Oberfläche verschmutzt. Vergoldung partiell beschädigt, Fehlstellen bis aufs Holz. Ölvergoldung auf Kreidegrund.	Reinigung der Oberfläche mit Bilderreiniger Winson&Newton, Festigung, Teilretusche stark gestörter Stellen.	DPS0561
55	Holz wand	A-N-U	unteres Feld mit Goldleiste.	Oberfläche stark verschmutzt. Pigmentveränderungen. Fassung ausgebleicht. Gold partiell abgerieben.	Reinigung der Oberfläche mit Bilderreiniger Winson&Newton, Teilretusche stark gestörter Stellen.	
56	Holz wand	A-N-O	oberes Feld mit Goldleiste.	Oberfläche stark verschmutzt. Pigmentveränderungen. Fassung ausgebleicht. Gold partiell abgerieben.	Reinigung der Oberfläche mit den ermittelten Methoden. Vergoldung retuschieren (?). Festigen. Teilretusche.	DPS0532

Südseite
hintere Holzverkleidung
Fassung nach Analogieschluss
Endzustand

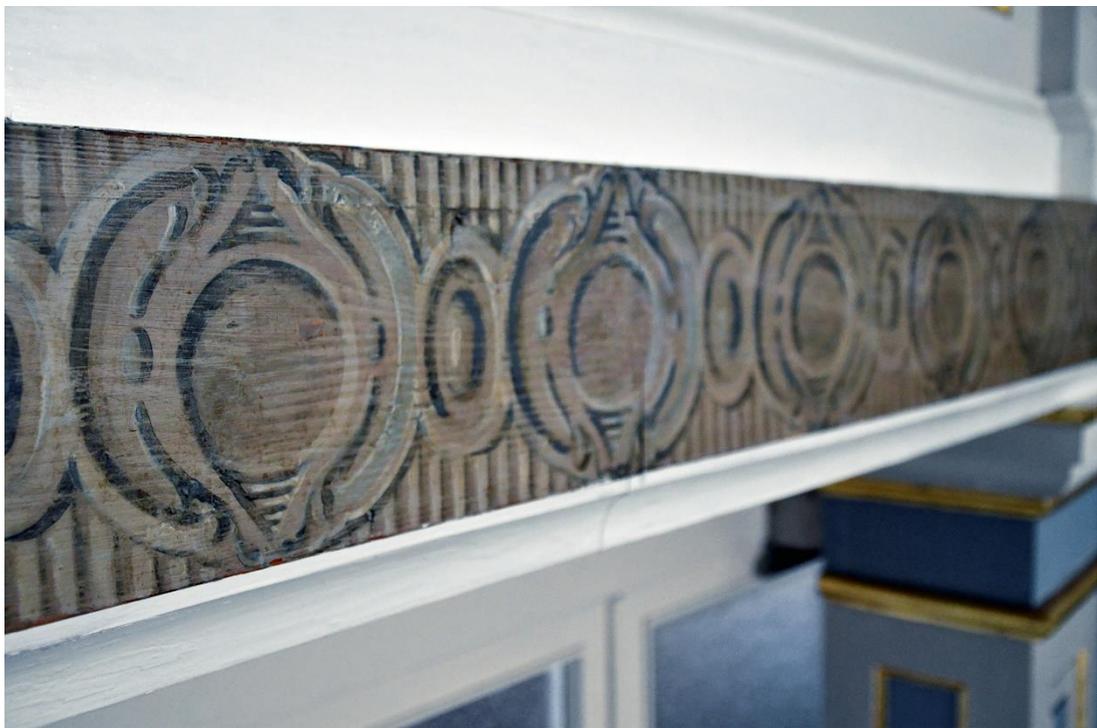
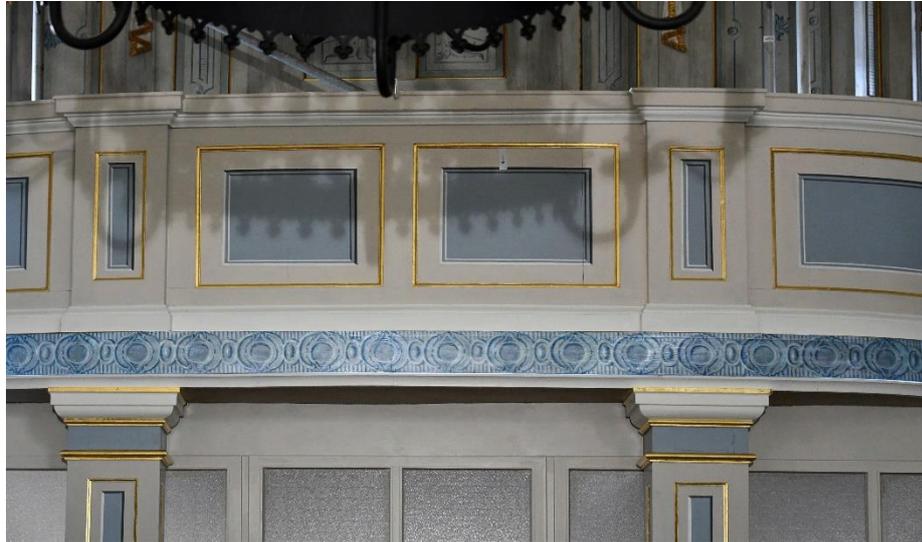
DPS0621

Westseite

oben: Ornamentband Orgelpodest, Detail
Pigmentverfärbungen sind nicht reversibel

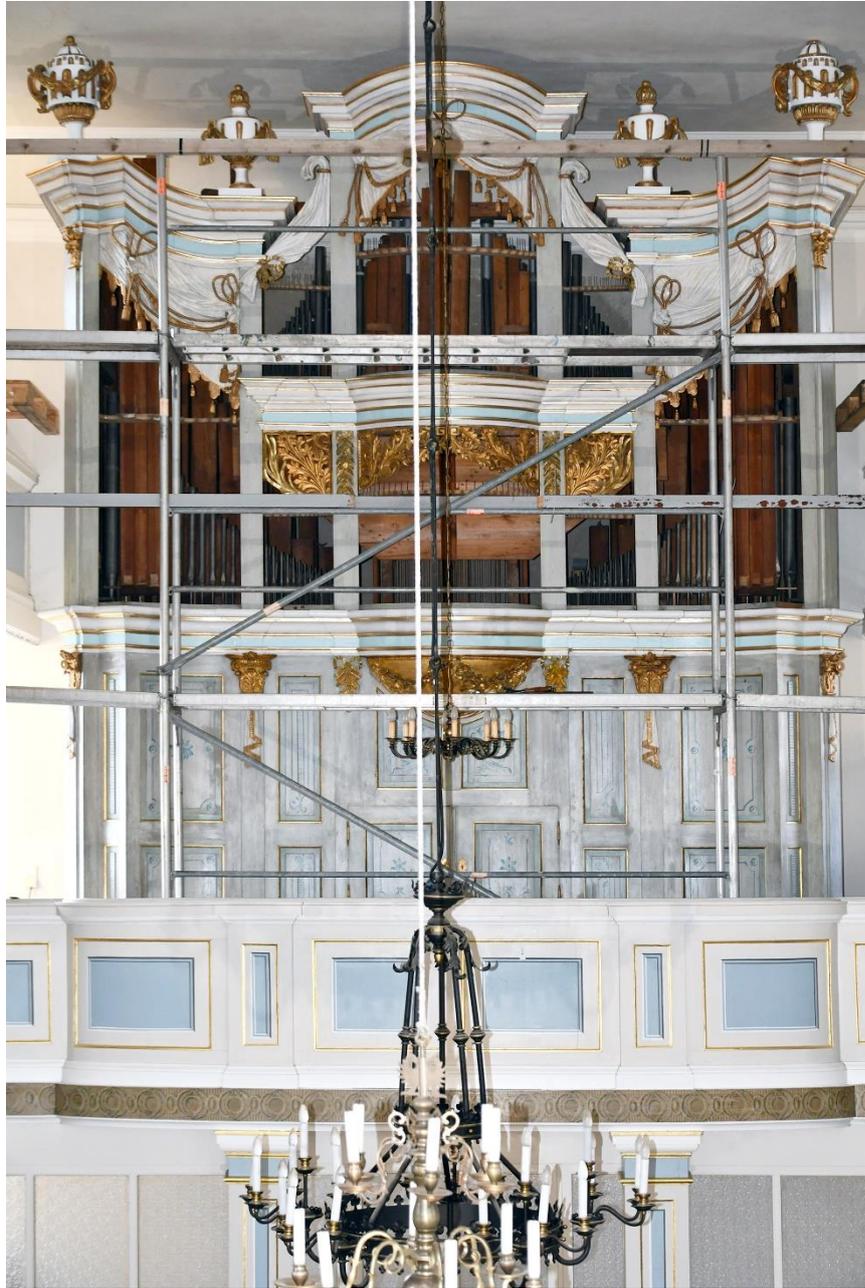
Gesamtansicht Westseite
Endzustand
